PROGRAM PRAC KONSERWATORSKICH

KAPLICZKA ŚW. FLORIANA W MARCYPORĘBIE

OPRACOWAŁ
dr Mariusz Wrona
dyplomowany konserwator dzieł sztuki

Kraków 2024

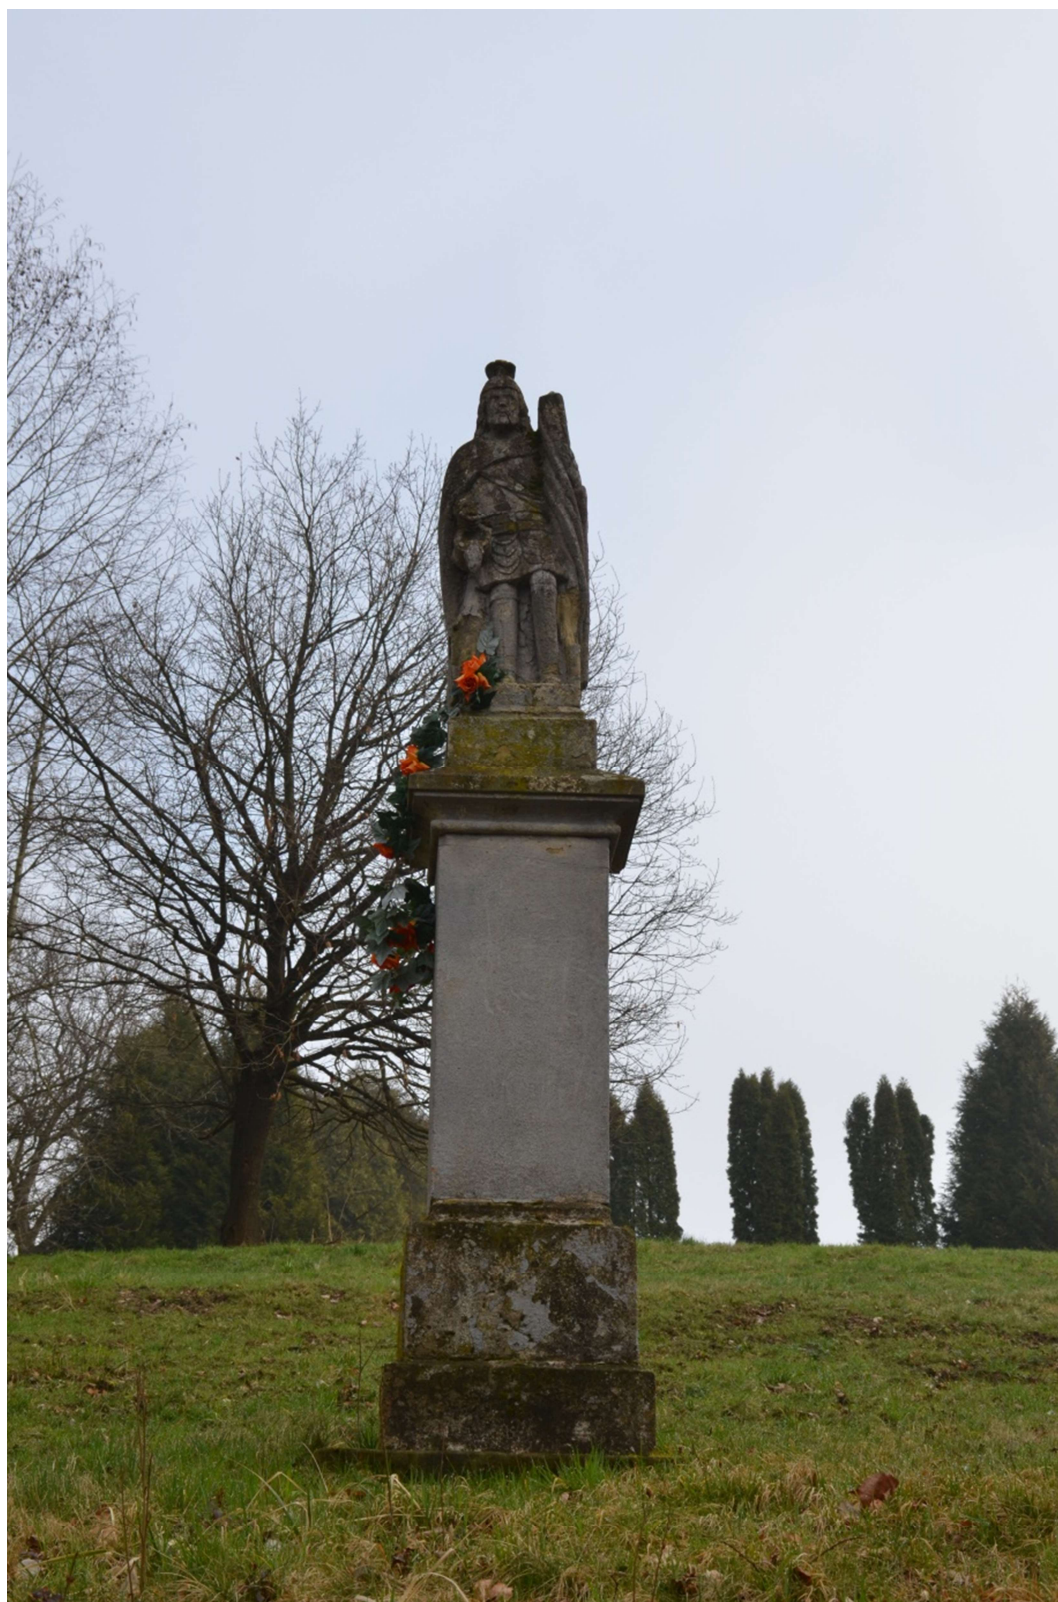
uszkodzeń kamienia. Cała powierzchnia zabytku silnie zabrudzona. Lokalnie występują skupiska mchów, glonów, mikroorganizmów (szczególnie dotyczy cokołowej części posadowienia kapliczki). Istnieje prawdopodobieństwo obecności drobnoustrojów heterotroficznych, działających niszcząco na składniki budujące kamień, na skutek wytwarzania m.in. kwasowych produktów ubocznych.

Fot. nr 1. Kamienna kapliczka Św. Floriana w Marcyporębie. Widoczne na fotografii: liczne nawarstwienia na powierzchni kamienia, obrzutka tynkarska, przeomalowania, mchy, glony i mikroorganizmy pokrywające cokół kapliczki.

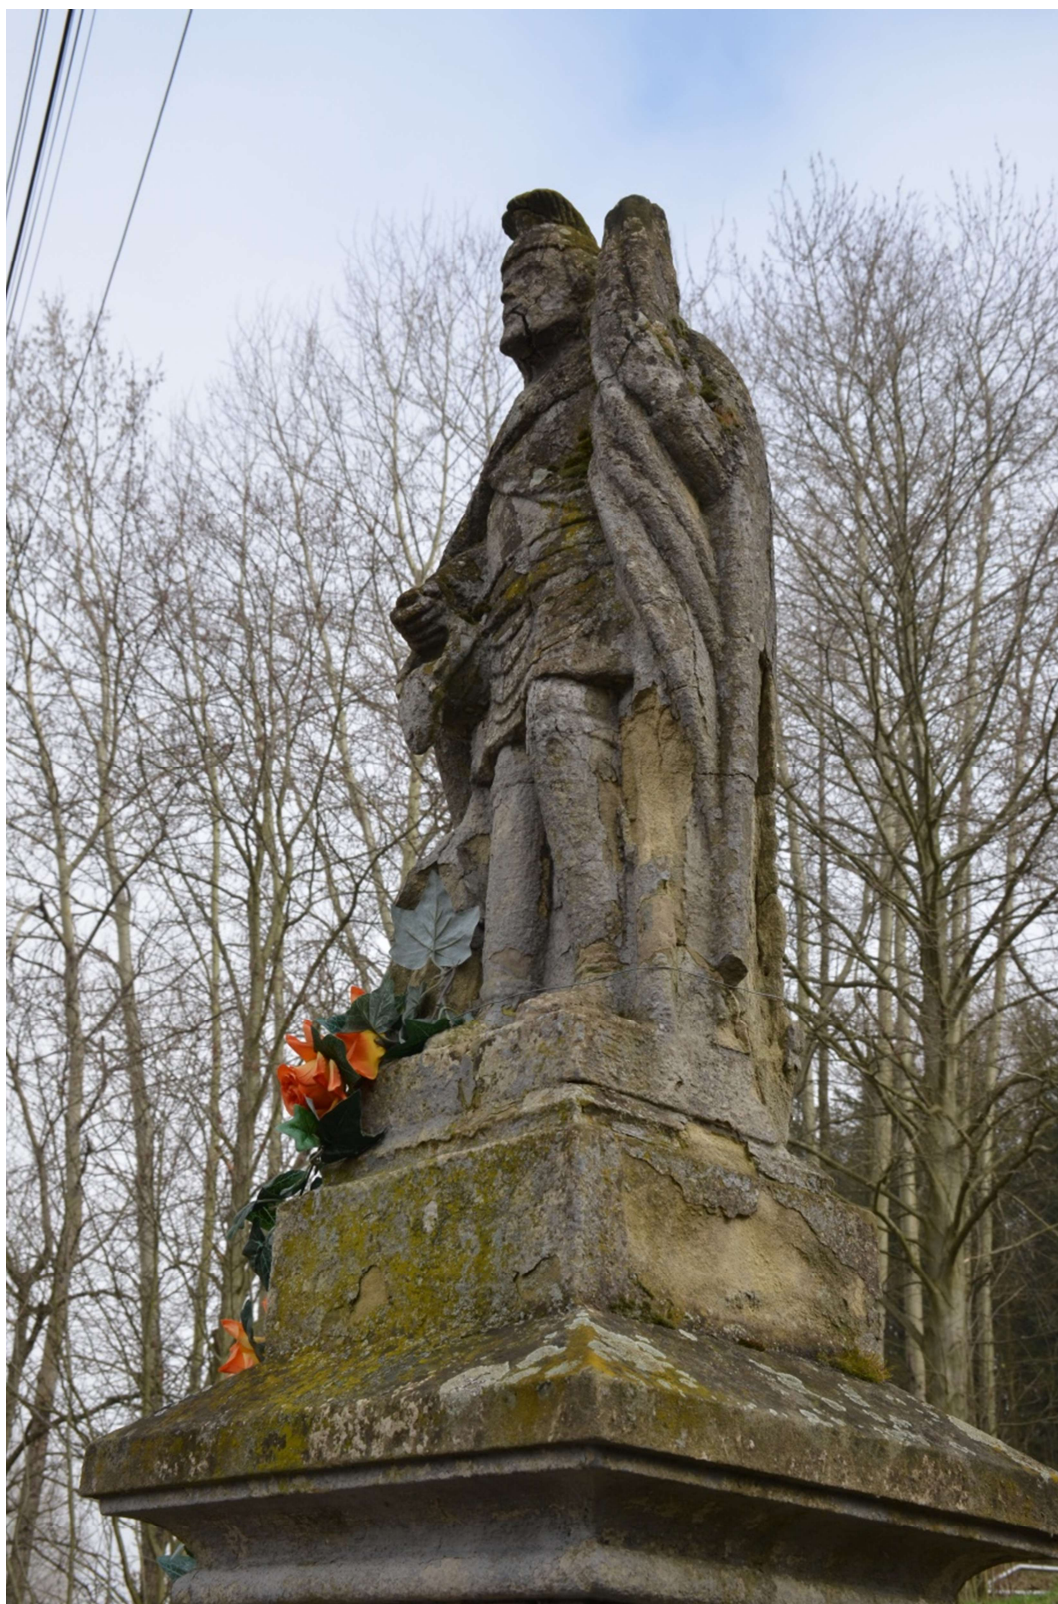
Stan zachowania kapliczki wymaga pilnych prac konserwatorskich o charakterze ratunkowym. Struktura kamienia silnie zdestruowana. Konsekwencje dezintegracji strukturalnej kamienia widoczne szczególnie w obrębie przedstawienia figuralnego. Znaczne osłabienie materiału skalnego doprowadza do licznych ubytków formy rzeźbiarskiej.

Fot. nr 2. Kamienna kapliczka Św. Floriana w Marcyporębie. Widoczne na fotografii: liczne nawarstwienia na powierzchni kamienia, obrzutka tynkarska, dezintegracja strukturalna, ubytki formy rzeźbiarskiej, przemalowania, mchy, glony i mikroorganizmy.

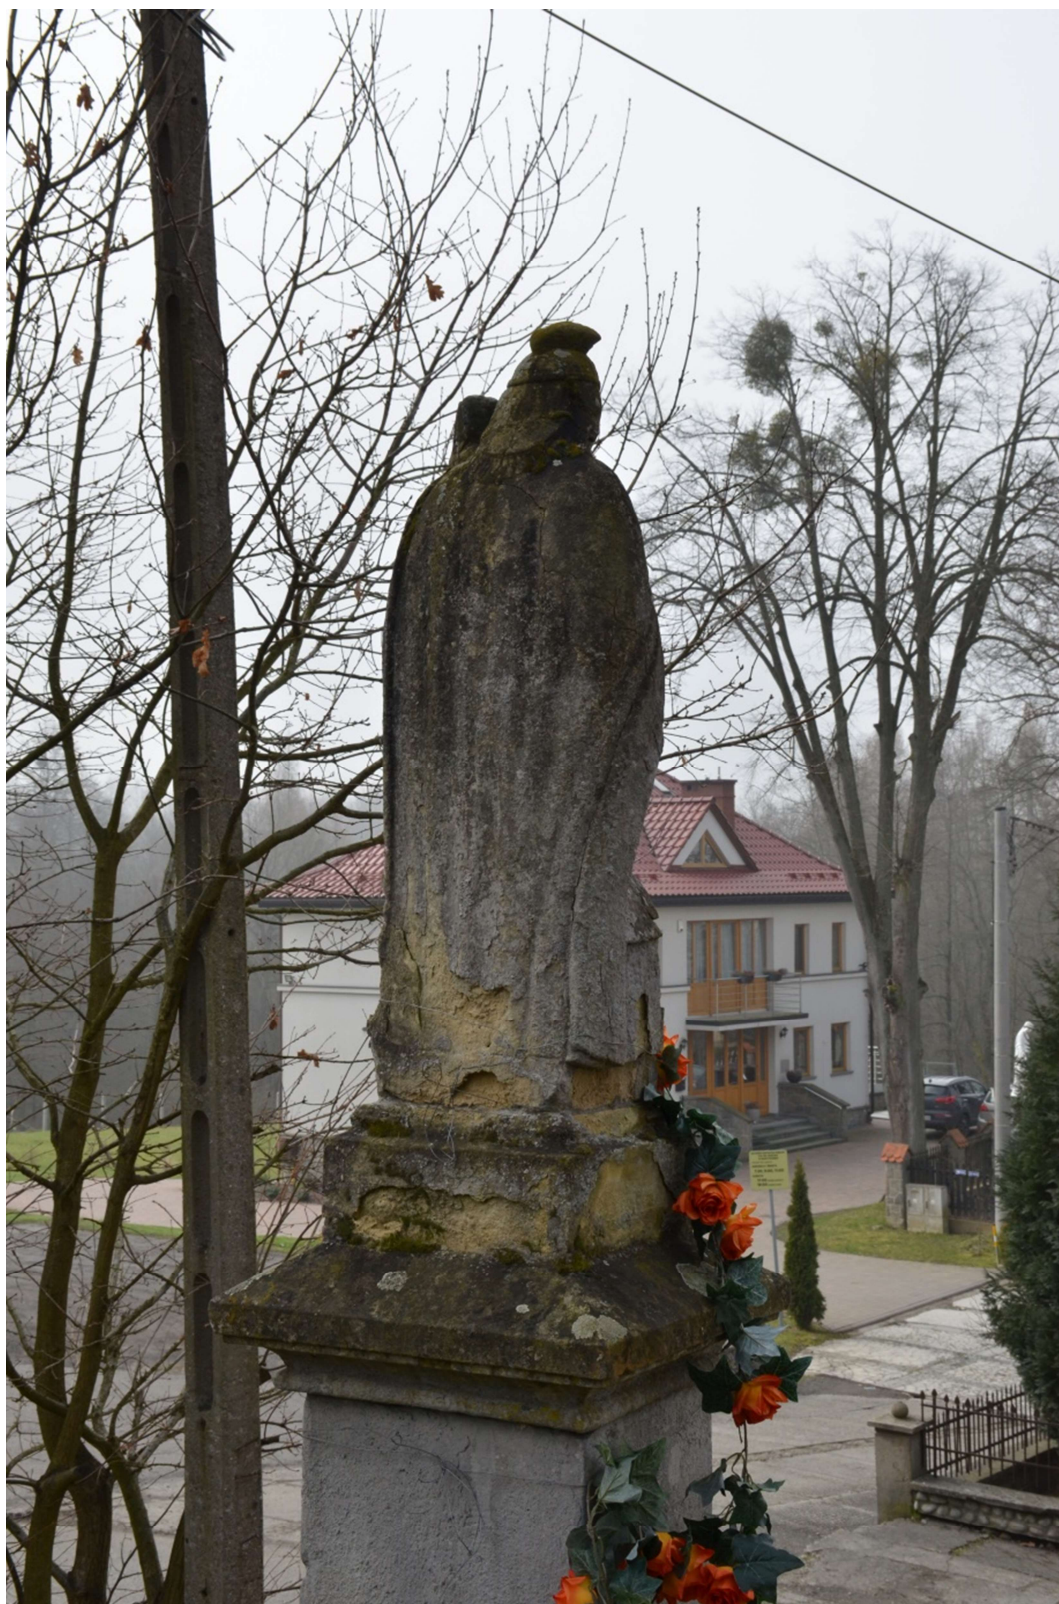
Fot. nr 3. Kamienna kapliczka Św. Floriana w Marcyporębie. Widoczne na fotografii: liczne nawarstwienia na powierzchni kamienia, obrzutka tynkarska, dezintegracja strukturalna, ubytki formy rzeźbiarskiej, przemalowania, mchy, glony i mikroorganizmy.

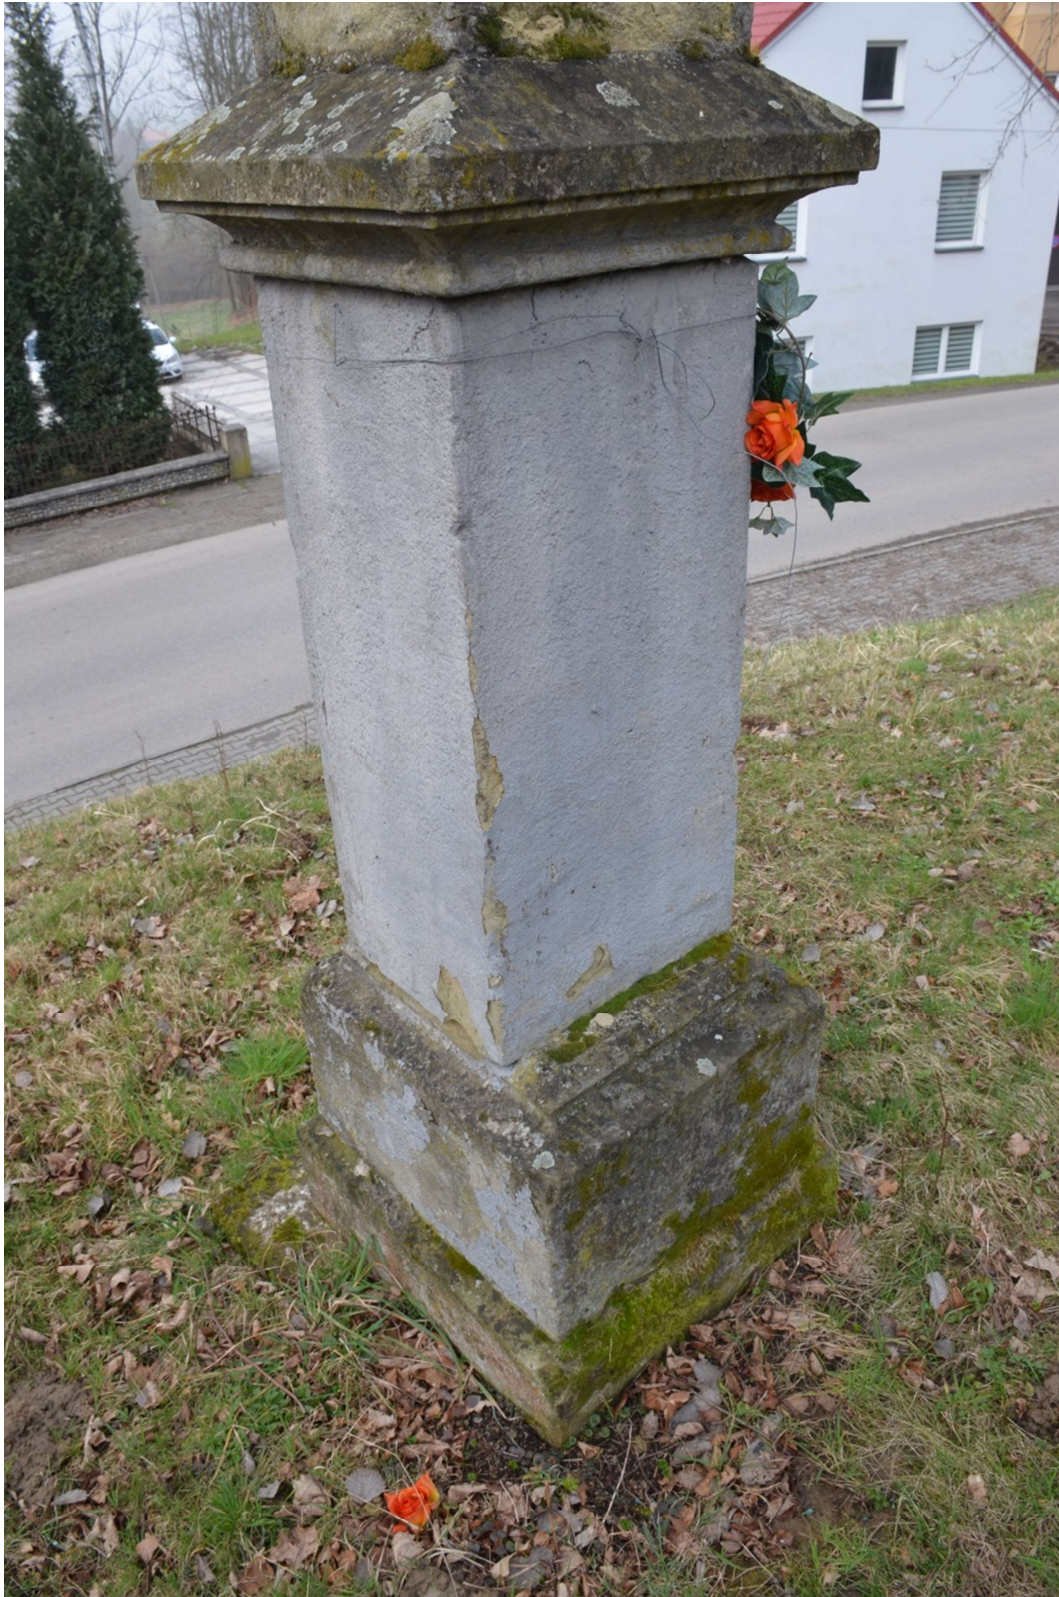
Środkowa część oprawy architektonicznej wraz z wieńczeniem obrócona prawdopodobnie o 90 stopni na podstawie cokołu. Zmiana orientacji przedstawienia figuralnego wykonana (w bliżej nieznanym czasie) prawdopodobnie dla poprawy ekspozycji figury w stosunku do traktu komunikacyjnego oraz pobliskiej świątyni.

Fot. nr 4. Kamienna kapliczka Św. Floriana w Marcyporębie. Widoczne na fotografii: usytuowanie środkowej części oprawy architektonicznej asymetrycznie w stosunku do cokołu.
Fot. Mariusz Wrona *marzec 2024 r.*

Montaż poszczególnych elementów kapliczki proponuje się wykonać przy zachowaniu obecnego układu, wyjąwszy cokołu którego usytuowanie należy dostosować do pozostałych fragmentów.
