# **PROGRAM PRAC KONSERWATORSKICH**

## **KAPLICZKA MATKI BOSKIEJ CUDOWNEJ KALWARYJSKIEJ PRZY ULICY WADOWICKIEJ W KOPYTÓWCE**

**OPRACOWAŁ**  
**dr Mariusz Wrona**  
**dplomowany konserwator dzieł sztuki**

**Kraków 2024**

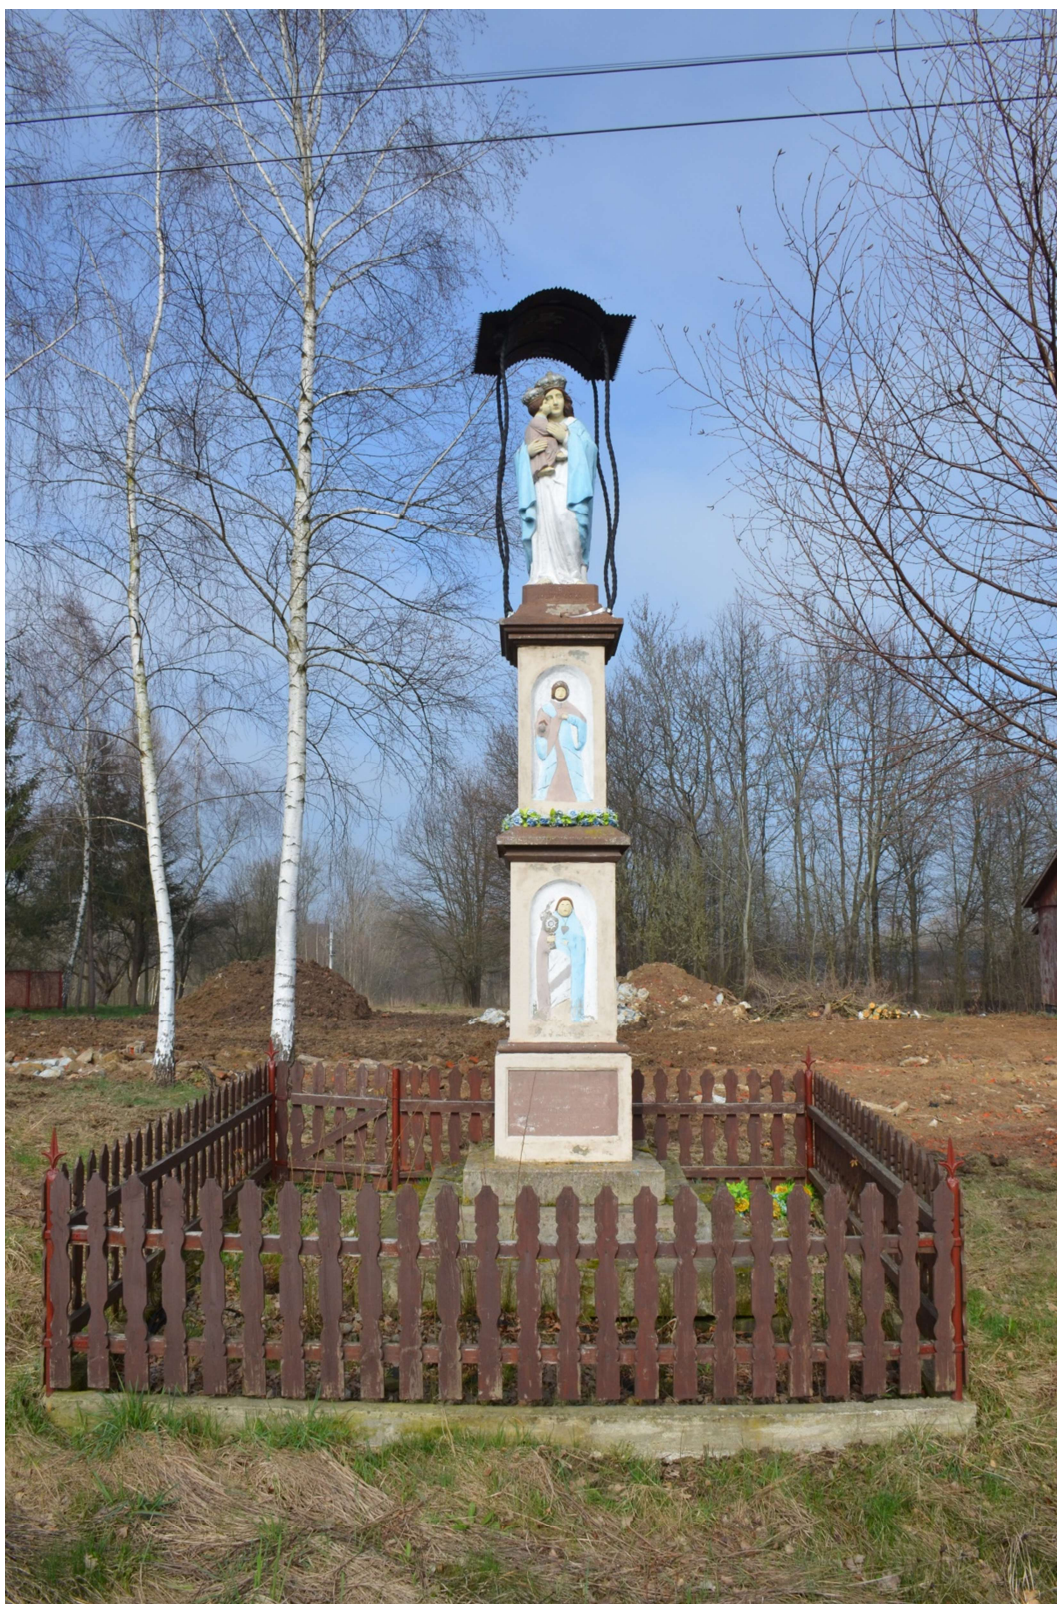
*Fot. nr 1. Kamienna kapliczka Matki Boskiej Cudownej Kalwaryjskiej w Kopytówce. Widoczne na fotografii: liczne nawarstwienia na powierzchni kamienia, przemalowania, uzupełnienia, na powierzchni kamienia, drewniane ogrodzenie wokół pomnika.*

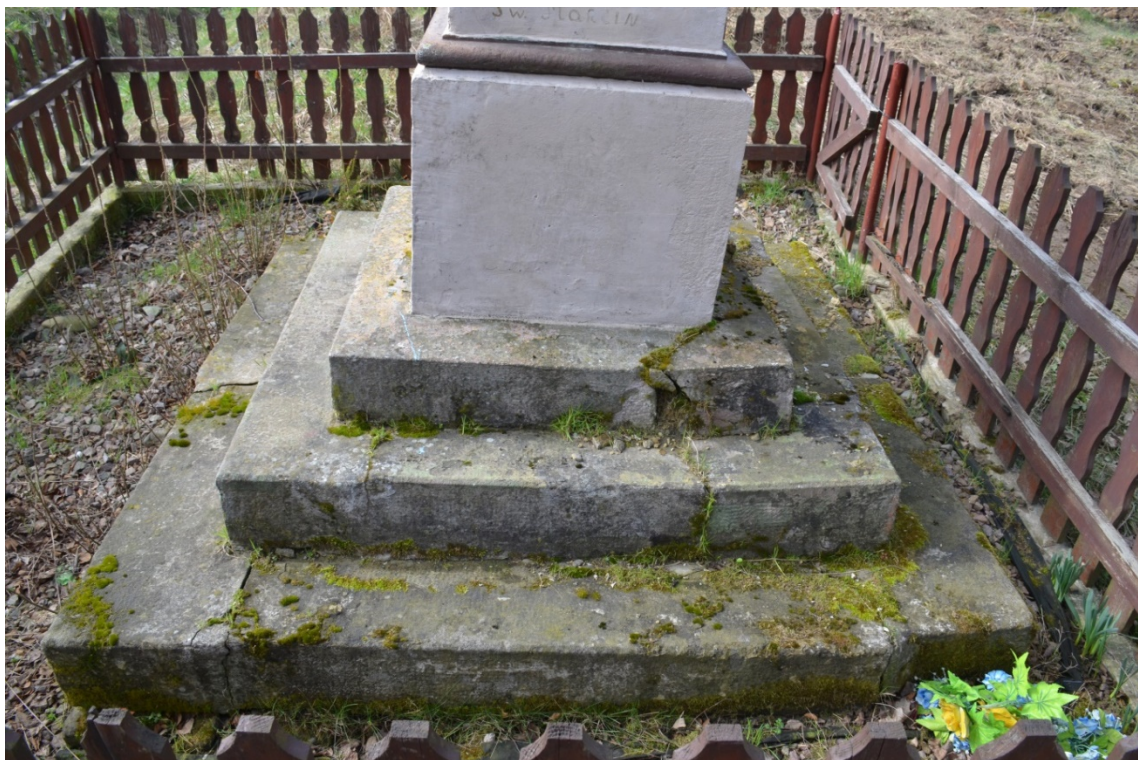
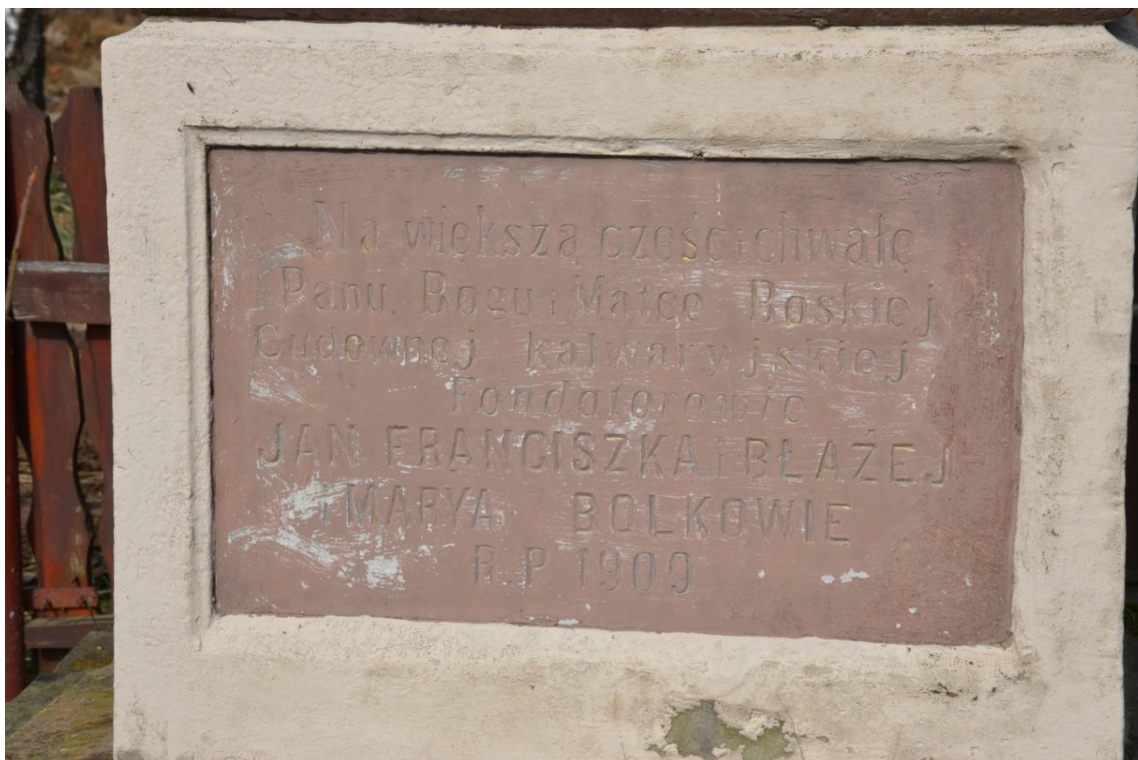
Uszkodzenia mechaniczne szczególnie widoczne w cokołowej części kapliczki. Bloki kamienne cokołu w wielu miejscach spękane/pęknięte w skutek destabilizacji ławy fundamentowej.

*Fot. nr 2, 3. Kamienna kapliczka Matki Boskiej Cudownej Kalwaryjskiej w Kopytówce. Widoczne na fotografii: pęknięcia posadowienia kapliczki w skutek destabilizacji fundamentu, po niżej przemalowania powierzchni tablicy epitafijnej.*

1. Demontaż i transport elementów kapliczki na teren pracowni.
2. Usunięcie drewnianego ogrodzenia.
3. Wzmocnienie/wykonanie posadowienia kapliczki przy zastosowaniu zbrojonego betonu.

4. Wykonanie izolacji poziomej fundamentu przy wykorzystaniu papy bitumicznej lub szlamów hydroizolacyjnych.
5. Szczegółowa identyfikacja nawarstwień powierzchniowych.

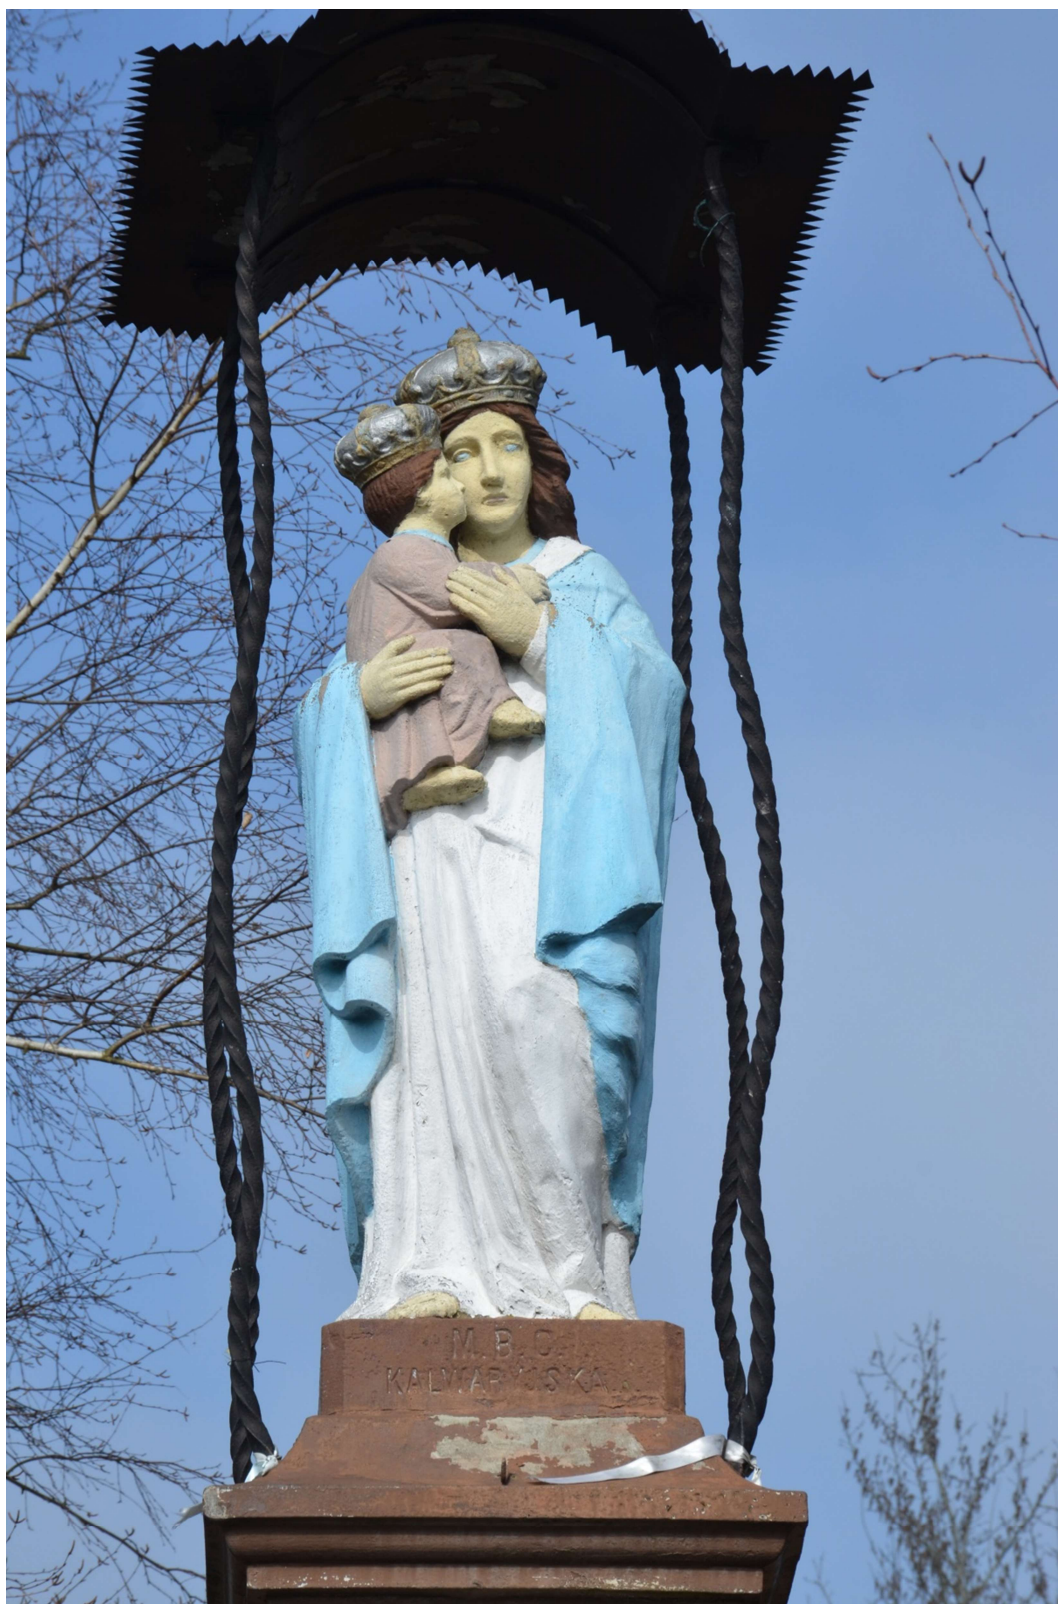
*Fot. nr 4. Kamienna kapliczka Matki Boskiej Cudownej Kalwaryjskiej w Kopytówce. Widoczne na fotografii: przemalowania przedstawienia figuralnego Matki Boskiej*  
*Fot. Mariusz Wrona*

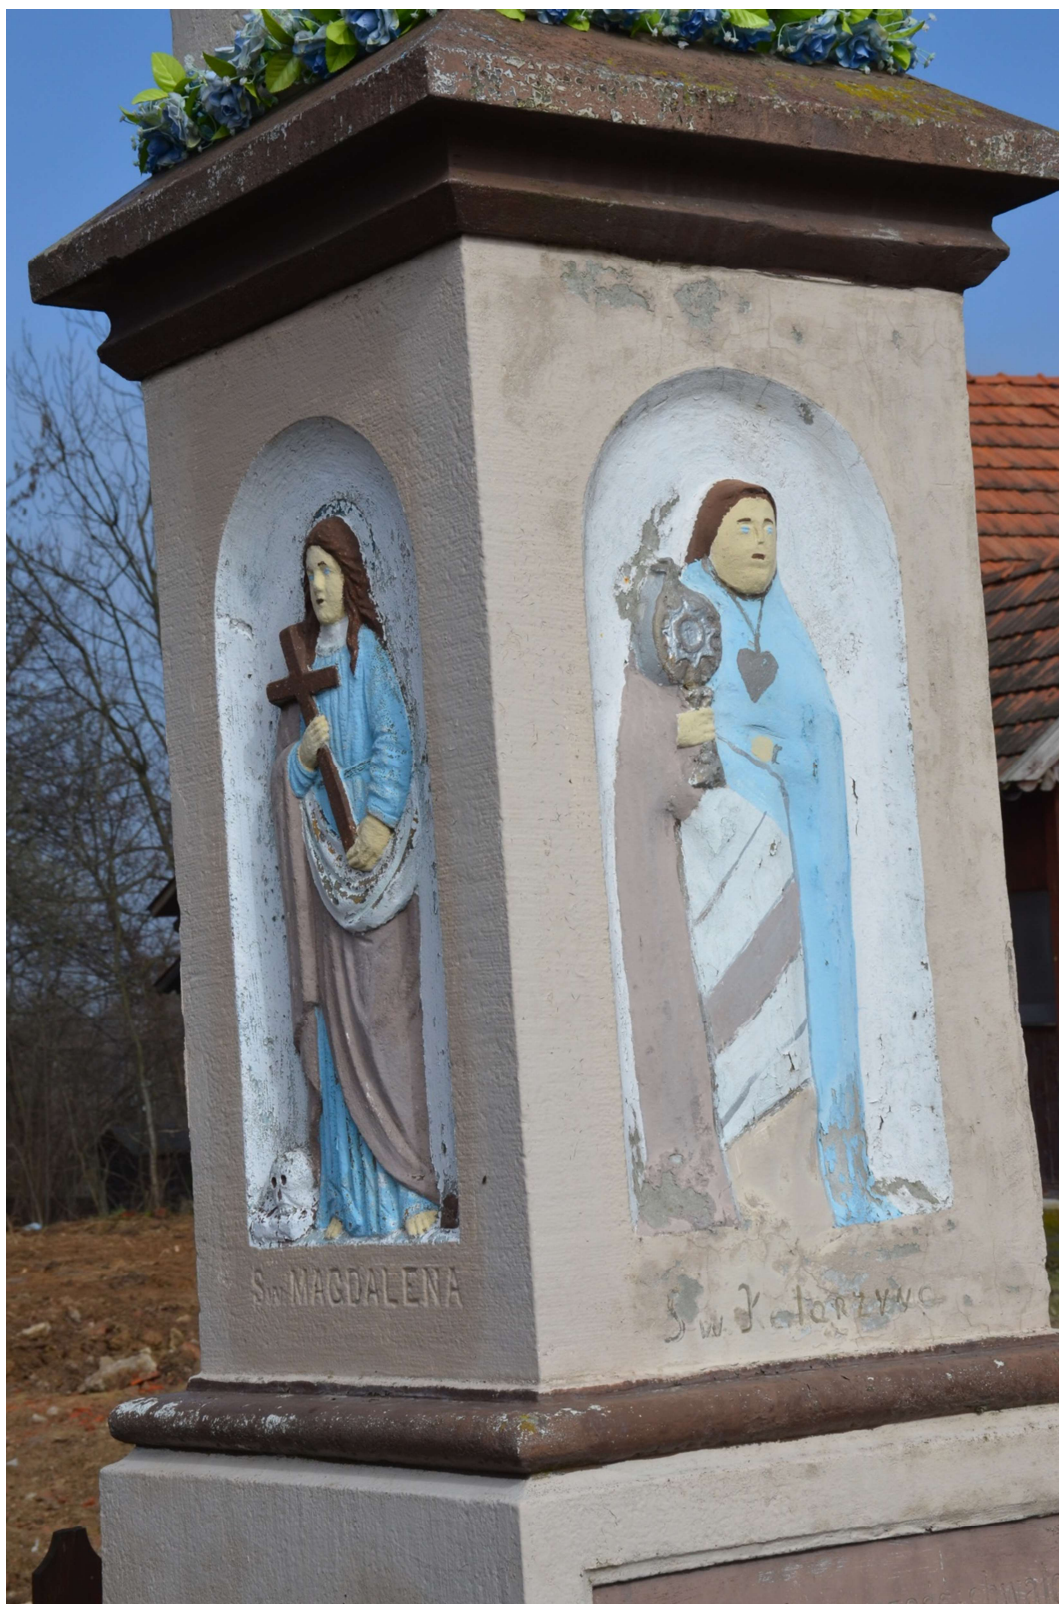
*Fot. nr 5. Kamienna kapliczka Matki Boskiej Cudownej Kalwaryjskiej w Kopytówce. Widoczne na fotografii: przemalowania powierzchni kamienia, obszerne uzupełnienia w obrębie płaskorzeźbionego przedstawienia świętej Katarzyny.*
