# **PROGRAM PRAC KONSERWATORSKICH**

## **KAPLICZKA ŚWIĘTEGO JÓZEFA PRZY ULICY SPACEROWEJ W MARCYPORĘBIE**

**OPRACOWAŁ**  
**dr Mariusz Wrona**  
**dyplomowany konserwator dzieł sztuki**

**Kraków 2024**

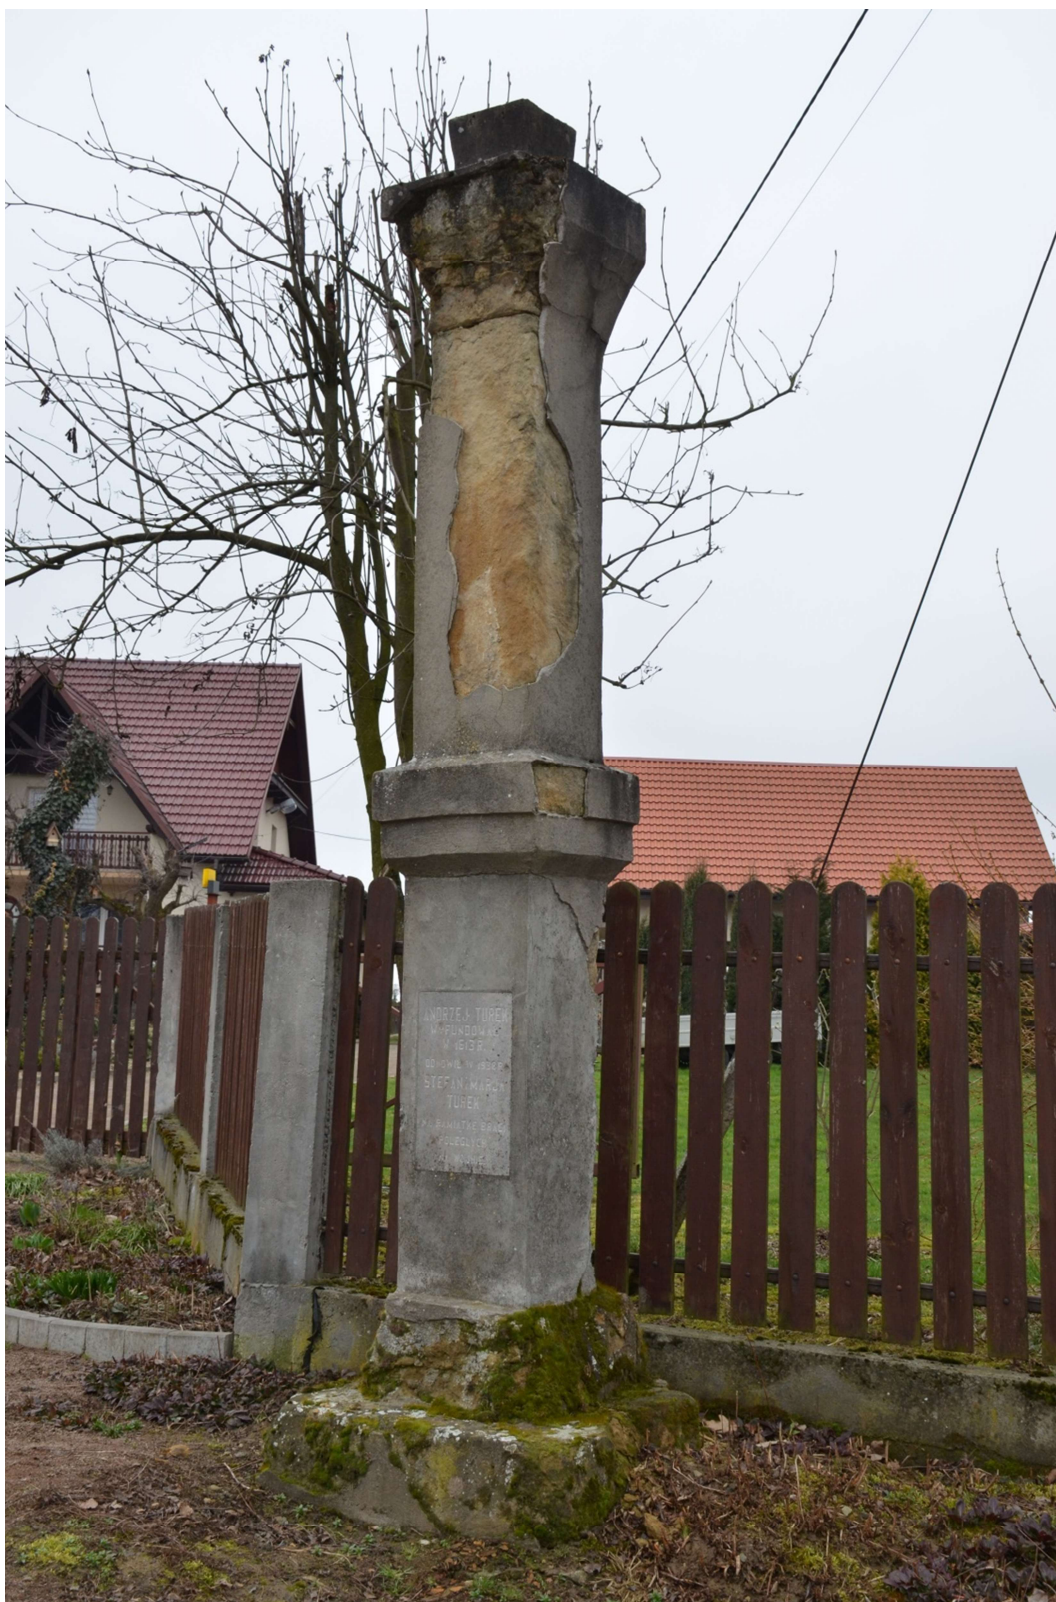
*Fot. nr 1. Kamienna kapliczka Świętego Józefa w Marcyporębie. Widoczne na fotografii: Znacząca utrata substancji zabytku, obszerne uzupełnienia formy rzeźbiarskiej masą betonową, brak figury wieńczącej kapliczkę.*

Z uwagi na niemal całkowitą utratę właściwości konstrukcyjnych poszczególnych elementów oprawy architektonicznej, proponuje się wykonać pełną rekonstrukcję zasadniczej bryły kapliczki (dotyczy oprawy architektonicznej). Rekonstrukcję należy wykonać w tożsamym materiale (piaskowiec karpacki) charakteryzującym się optymalnymi właściwościami technicznymi i estetycznymi (kolorystyka). Ze względu na zabytkowy charakter obiektu, licowa część poszczególnych bloków kamiennych winny zostać poddana obróbce kamieniarskiej (zgodnie z pierwotnie zastosowaną techniką i formą).

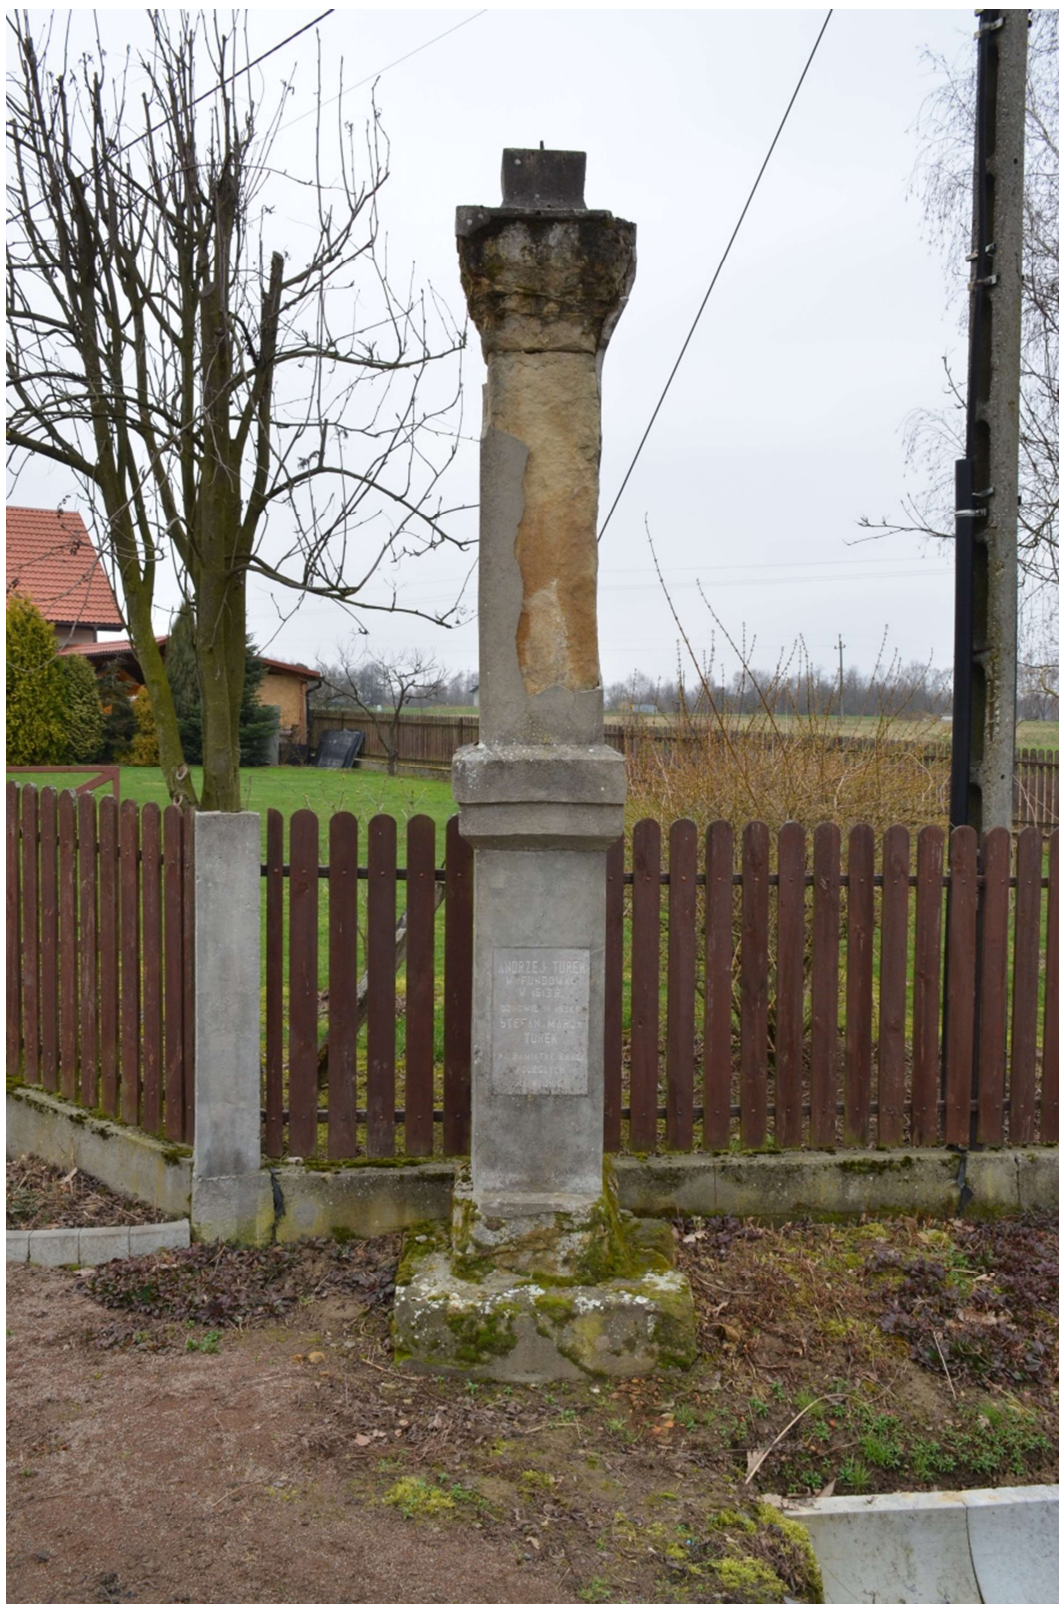
*Fot. nr 2. Kamienna kapliczka Świętego Józefa w Marcyporębie. Widoczne na fotografii: Znacząca utrata substancji zabytku, obszerne uzupełnienia formy rzeźbiarskiej masą betonową, brak figury wieńczącej kapliczkę.*

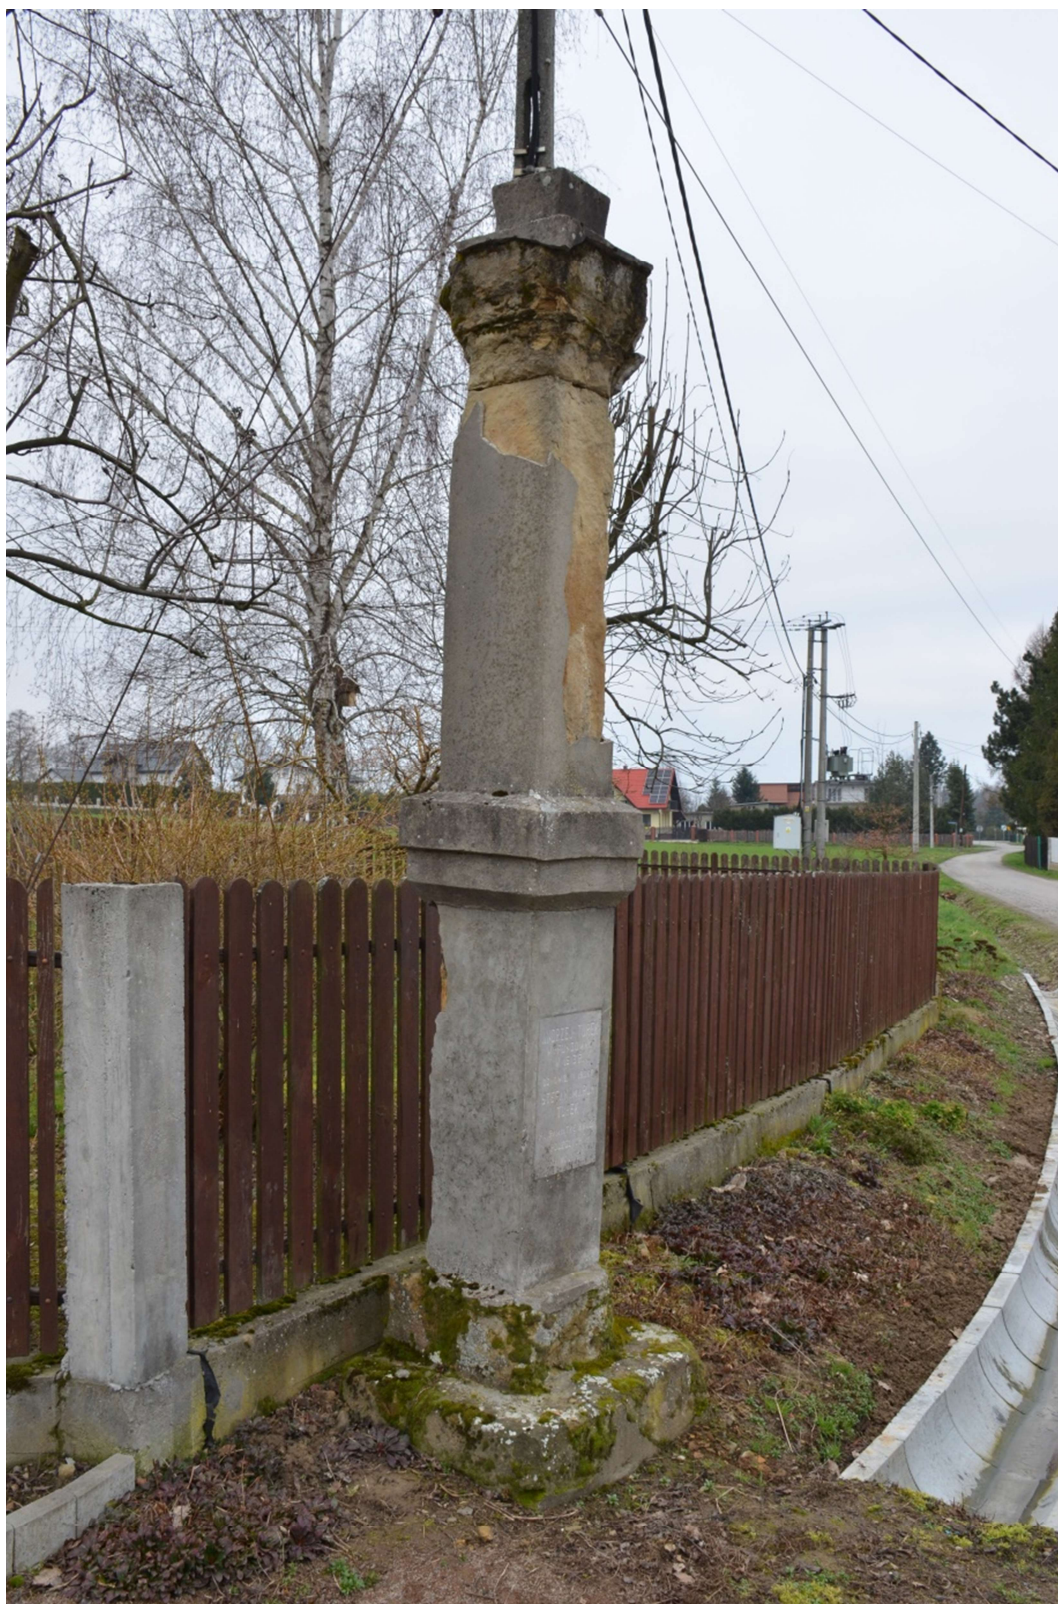
Stan zachowania kapliczki wymaga pilnych prac konserwatorskich o charakterze ratunkowym. Konstrukcja kapliczki wyraźnie odchyłona od pionu (groźba zawalenia) w skutek destabilizacji ławy fundamentowej oraz utraty właściwości technicznych zasadniczej bryły architektonicznej<sup>2</sup>. Dezintegracja strukturalna kamienia występuje wspólnie z obszerną utratą substancji zabytku. Niemal cała powierzchnia kamienia przesłonięta betonową obrzutką tynkarską, lokalnie wypełniającą wielkokubaturowe ubytki formy rzeźbiarskiej. Szczelna warstwa betonu silnie stymuluje procesy niszczenia kamienia – doprowadzając przede wszystkim do dezintegracji strukturalnej kamienia.

<sup>2</sup> Bezpośrednie usytuowanie kapliczki obok pasa drogowego (występowanie drgań para sejsmicznych) oraz rowu melioracyjnego doprowadza do destabilizacji ławy fundamentowej.

*Fot. nr 3. Kamienna kapliczka Świętego Józefa w Marcyporębie. Widoczne na fotografii: Znacząca utrata substancji zabytku, obszerne uzupełnienia formy rzeźbiarskiej masą betonową, brak figury wieńczącej kapliczkę, przechył całej kompozycji kapliczki.*

Należy wykonać nowe fundamentowanie kapliczki z betonu zbrojonego w miejscu umożliwiającym bezpieczne i właściwe wyeksponowanie pomnika. Proponuje się tym samym dokonać relokacji kapliczki w obrębie obecnego usytuowania.

1. Demontaż i transport poszczególnych elementów kapliczki na teren pracowni.
2. Wykonanie nowego posadowienia kapliczki przy zastosowaniu zbrojonego betonu klasy wytrzymałościowej B 25.

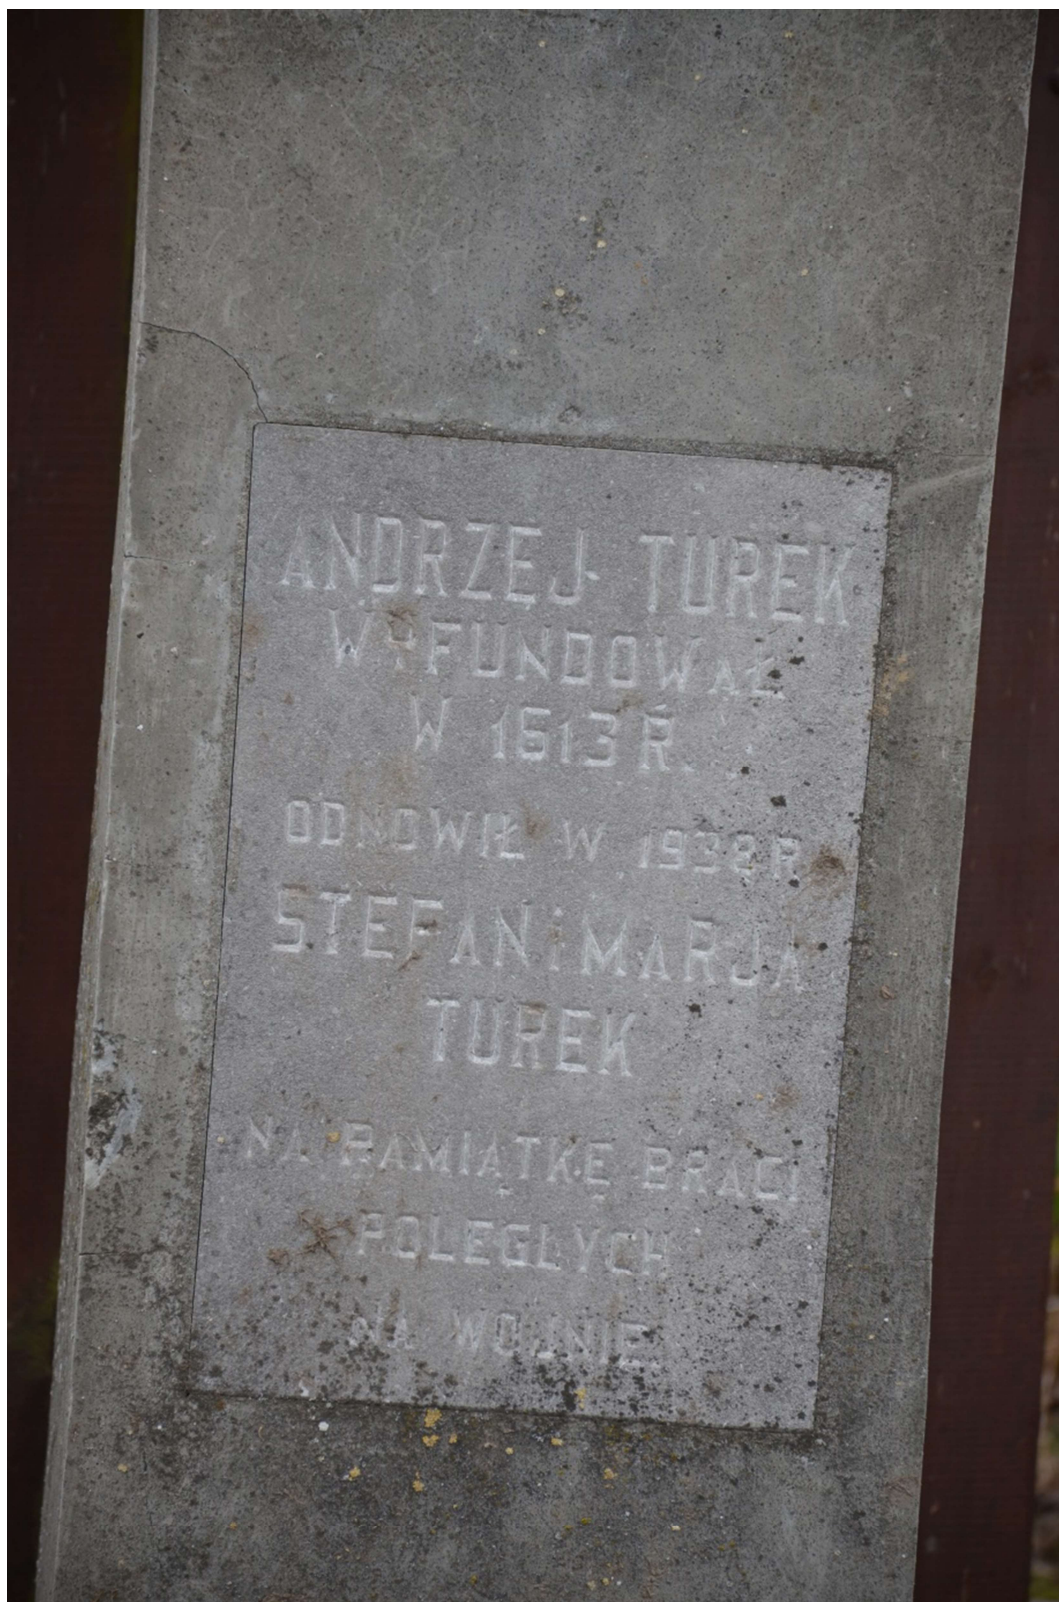
Lico tablicy epitafijnej uległo korozji powierzchniowej co doprowadziło do utraty głębi kolorystycznej kamienia, poleru oraz zaobleni formy rzeźbiarskiej.

*Fot. nr 4. Kamienna kapliczka Świętego Józefa w Marcyporębie. Widoczne na fotografii: degradacja powierzchni tablicy fundacyjnej, zabrudzenia i nawarstwienia powierzchniowe.*

5. Kompleksowa konserwacja płyty epitafijnej (oczyszczenie powierzchni metodą termopary, usunięcie licowej patyny poprzez lekkie szlifowanie, uzupełnienie ubytków, polerowanie powierzchni, wprowadzenie warstw zabezpieczających).
