# **PROGRAM PRAC KONSERWATORSKICH**

## **KAPLICZKA MATKI BOSKIEJ PRZY UL. KRAKOWSKIEJ W BRZEŹNICY**

**OPRACOWAŁ**  
**dr Mariusz Wrona**  
**dplomowany konserwator dzieł sztuki**

**Kraków 2024**

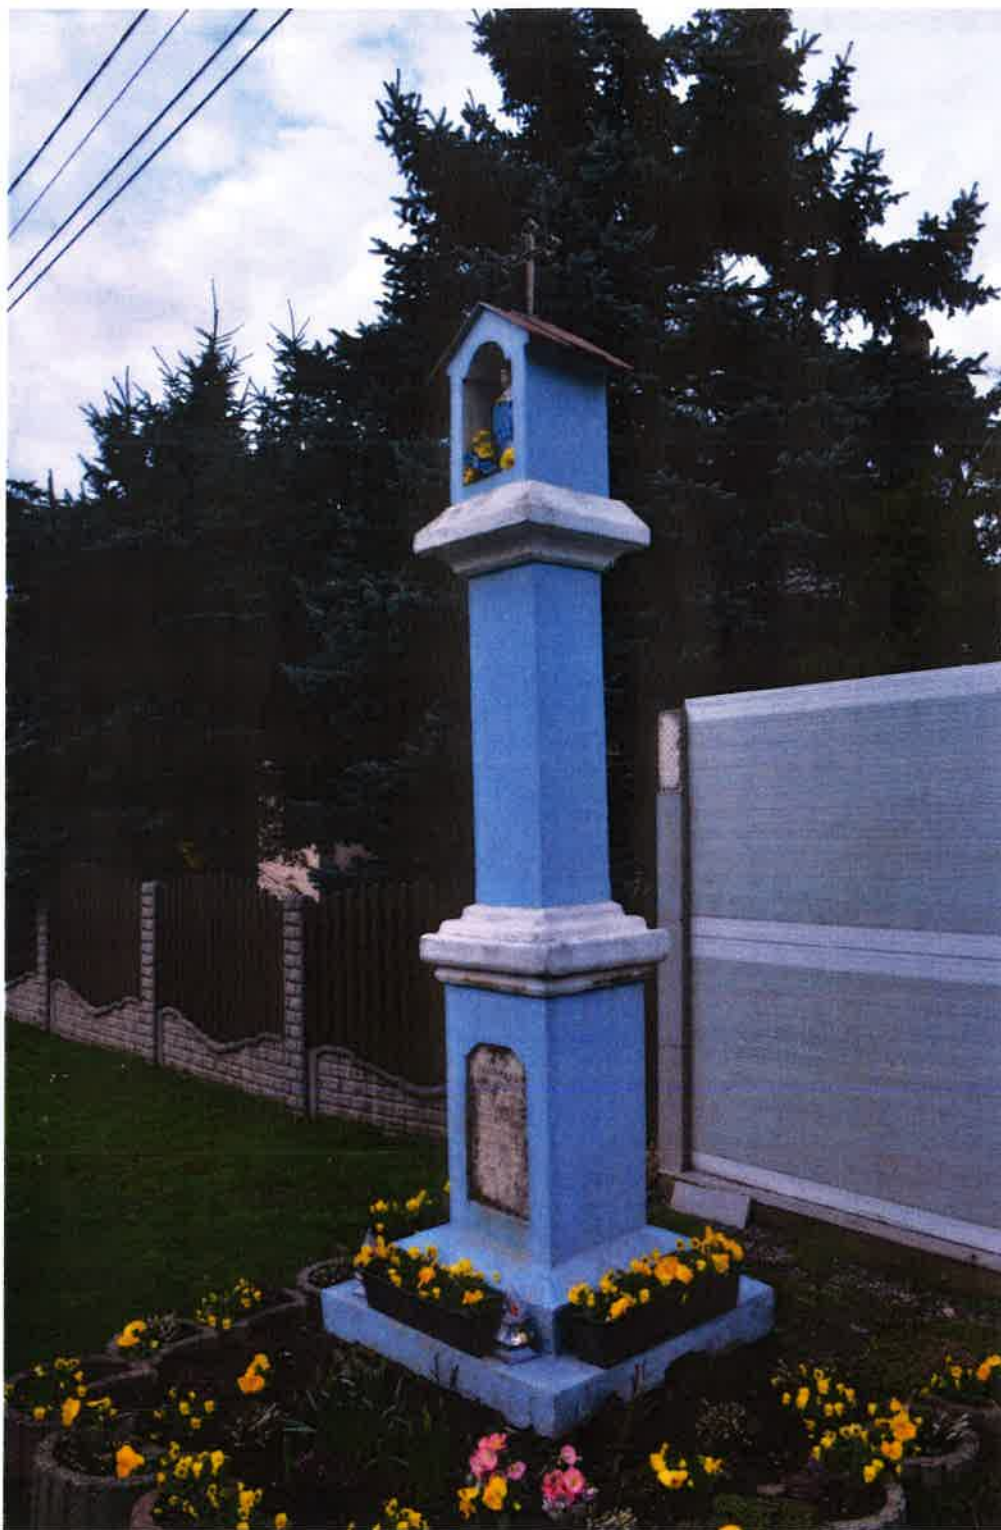
*Fot. nr 1. Kamienna kapliczka Matki Boskiej w Brzeźnicy. Widoczne na fotografii: Przemalowania i warstwy tynku przesłaniające kamienną strukturę zabytku.*  
*Fot. Mariusz Wrona* *marzec 2024 r.*

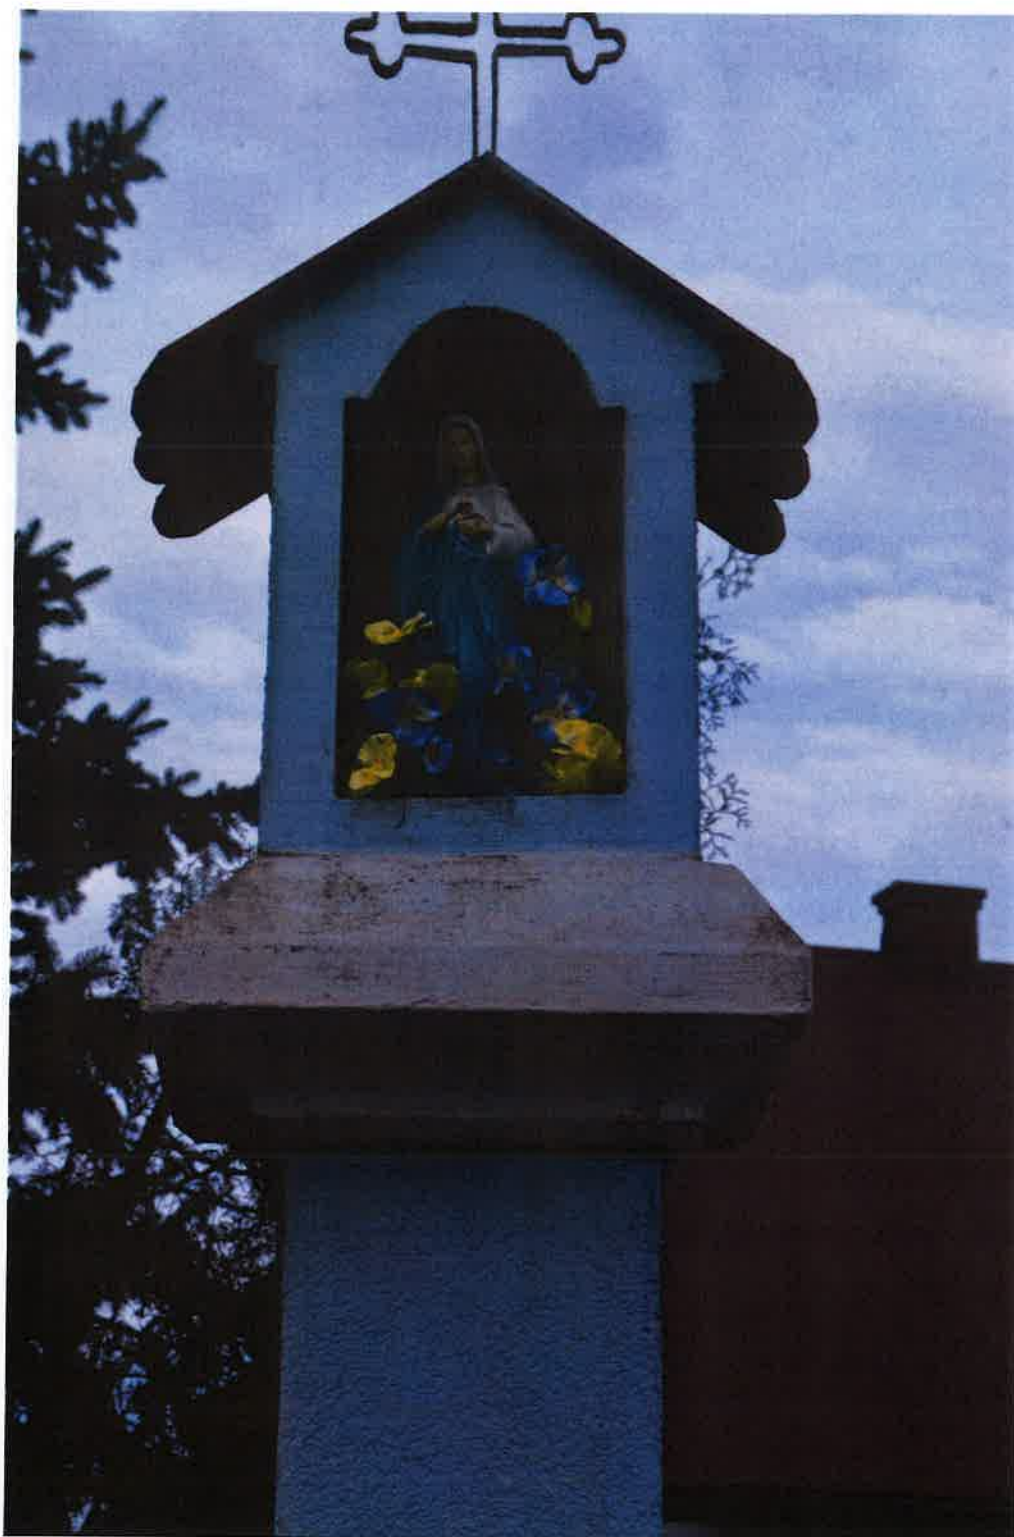
*Fot. nr 2. Kamienna kapliczka Matki Boskiej w Brzeźnicy. Widoczne na fotografii: Przemalowania i warstwy tynku przesłaniające kamienną strukturę zabytku.*  
*Fot. Mariusz Wrona* *marzec 2024 r.*

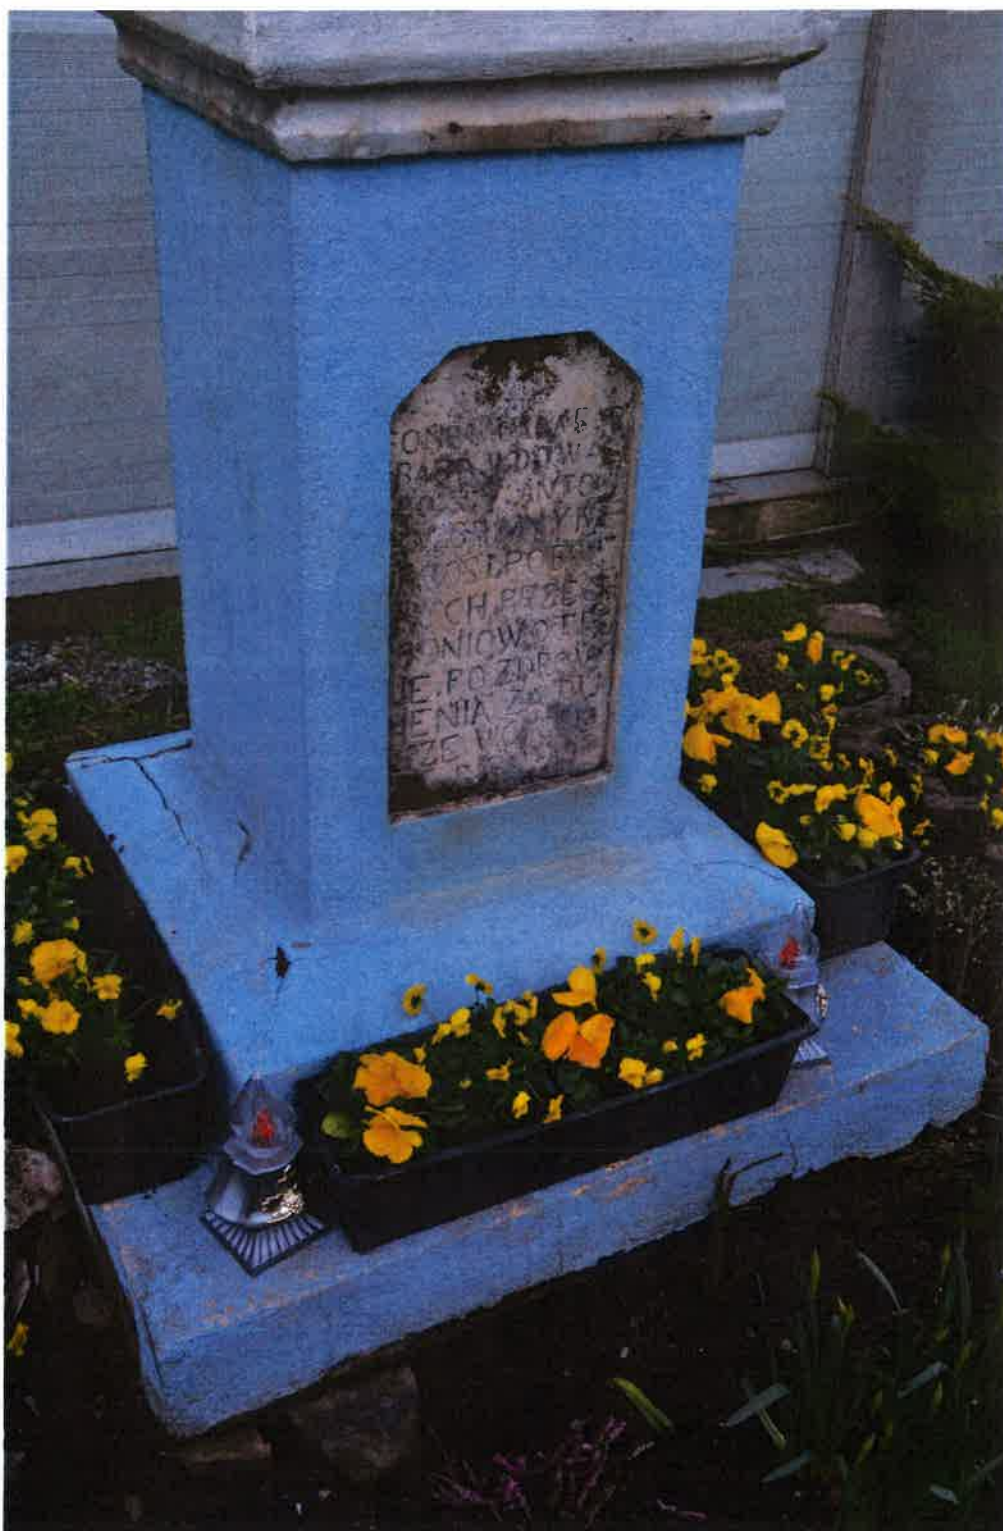
*Fot. nr 3. Kamienna kapliczka Matki Boskiej w Brzeźnicy. Widoczne na fotografii: Przemalowania i warstwy tynku przesłaniające kamienną strukturę zabytku.*  
*Fot. Mariusz Wrona* *marzec 2024 r.*

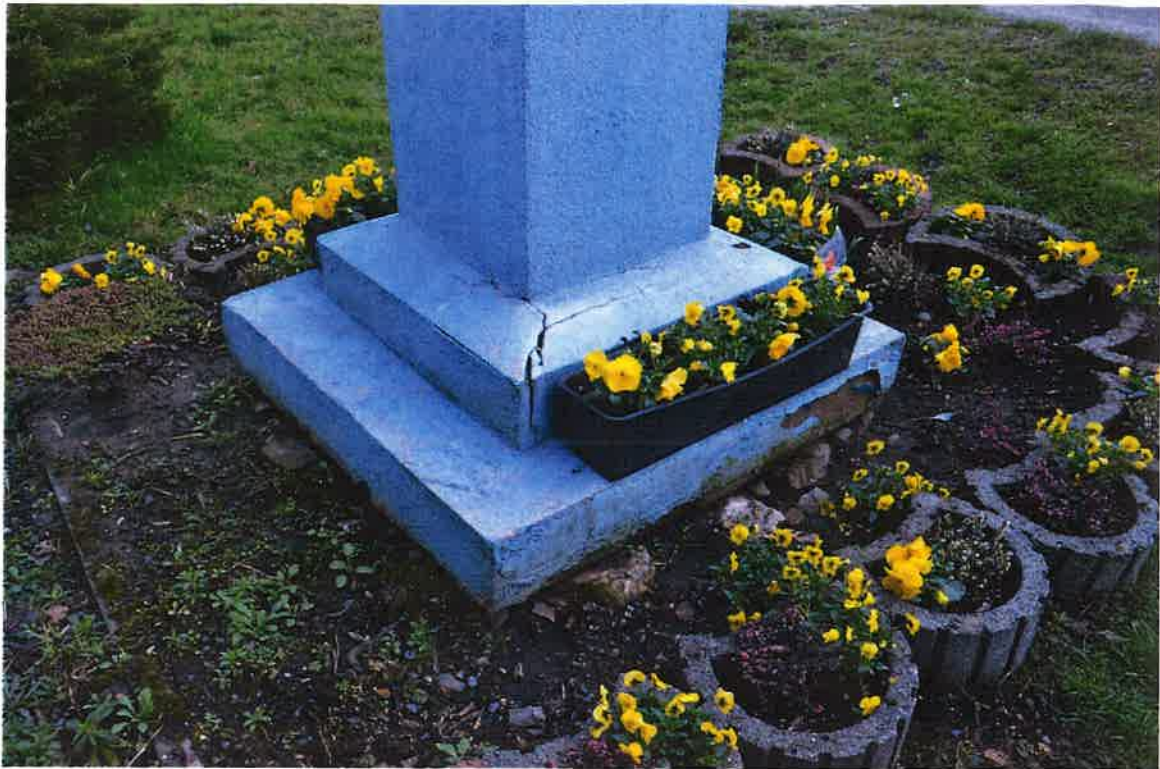
*Fot. nr 4. Kamienna kapliczka Matki Boskiej w Brzeźnicy. Widoczne na fotografii: Przemalowania i warstwy tynku przesłaniające kamienną strukturę zabytku.*
