GEZ		KARTA ADRESOWA ZABYTKU NIERUCHOMEGO		Lp: 63 Nr w msc: 4	
1. Nazwa		Figura św. Floriana		2. Czas powstania: XIX w.	
7. Fotografia z opisem wskazującym orientację w stosunku do sąsiednich terenów albo mapa z zaznaczonym stanowiskiem archeologicznym:					
<div>  </div>					
3. Miejscowość: Marcyporęba Nr działki: 1049/1					
4. Adres Marcyporęba, przy ul. św. Floriana, naprzeciw kościoła parafialnego 34-114 Marcyporęba					
5. Przynależność administracyjna województwo małopolskie powiat wadowicki gmina Brzeźnica					
6. Formy ochrony

## 8. Historia, opis i wartości

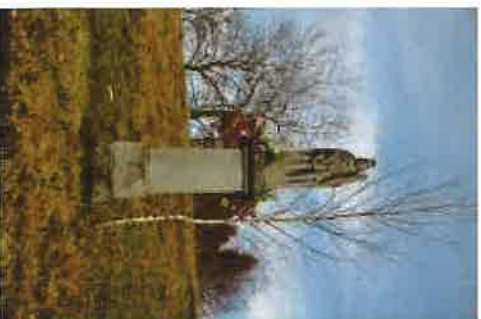
#### Zdjęcie dawne:

Figura powstała w XIX w., kamienna z piskowca, ustawiona na niskim, prostopadłościennym postumencie, posadowionym na pojedynczej, kwadratowej podstawie. Gładki postument z wydzielonym cokółkiem o sfarzowanych górnych płaszczyznach podzielony na dwie części – dolną, niższą, zwieńczoną wysokim, wklęsłym ćwierćwałkiem, oraz górną, wyższą, zakończoną wydętym, profilowanym cokołkiem. Postument zwieńczony figurą św. Floriana, posadowioną na profilowanym cokołku. Święty w całej postaci, ustawiony frontalnie, ma na sobie strój rzymskiego legionisty – tunikę, płaszcz, wysokie buty i hełm. W prawej ręce trzyma cebrzyk, z którego leje się woda na płonący dom, a w lewej wiócznie.

Obiekt pierwotnie stał na placu przykościelnym, zwanym „targowicą”, obecnie znajduje się w miejscu dawnego ogrodu parafialnego. Figura została odnowiona w 1902 r. z funduszy Kółka Rolniczego w Marcy Porębie. [1]
