PROGRAM PRAC KONSERWATORSKICH

KAPLICZKA ŚW. JÓZEFA Z DZIECIĄTKIEM PRZY ULICY KALWARYJSKIEJ W KOPYTÓWCE

OPRACOWAŁ
dr Mariusz Wrona
dyplomowany konserwator dzieł sztuki

Kraków 2024

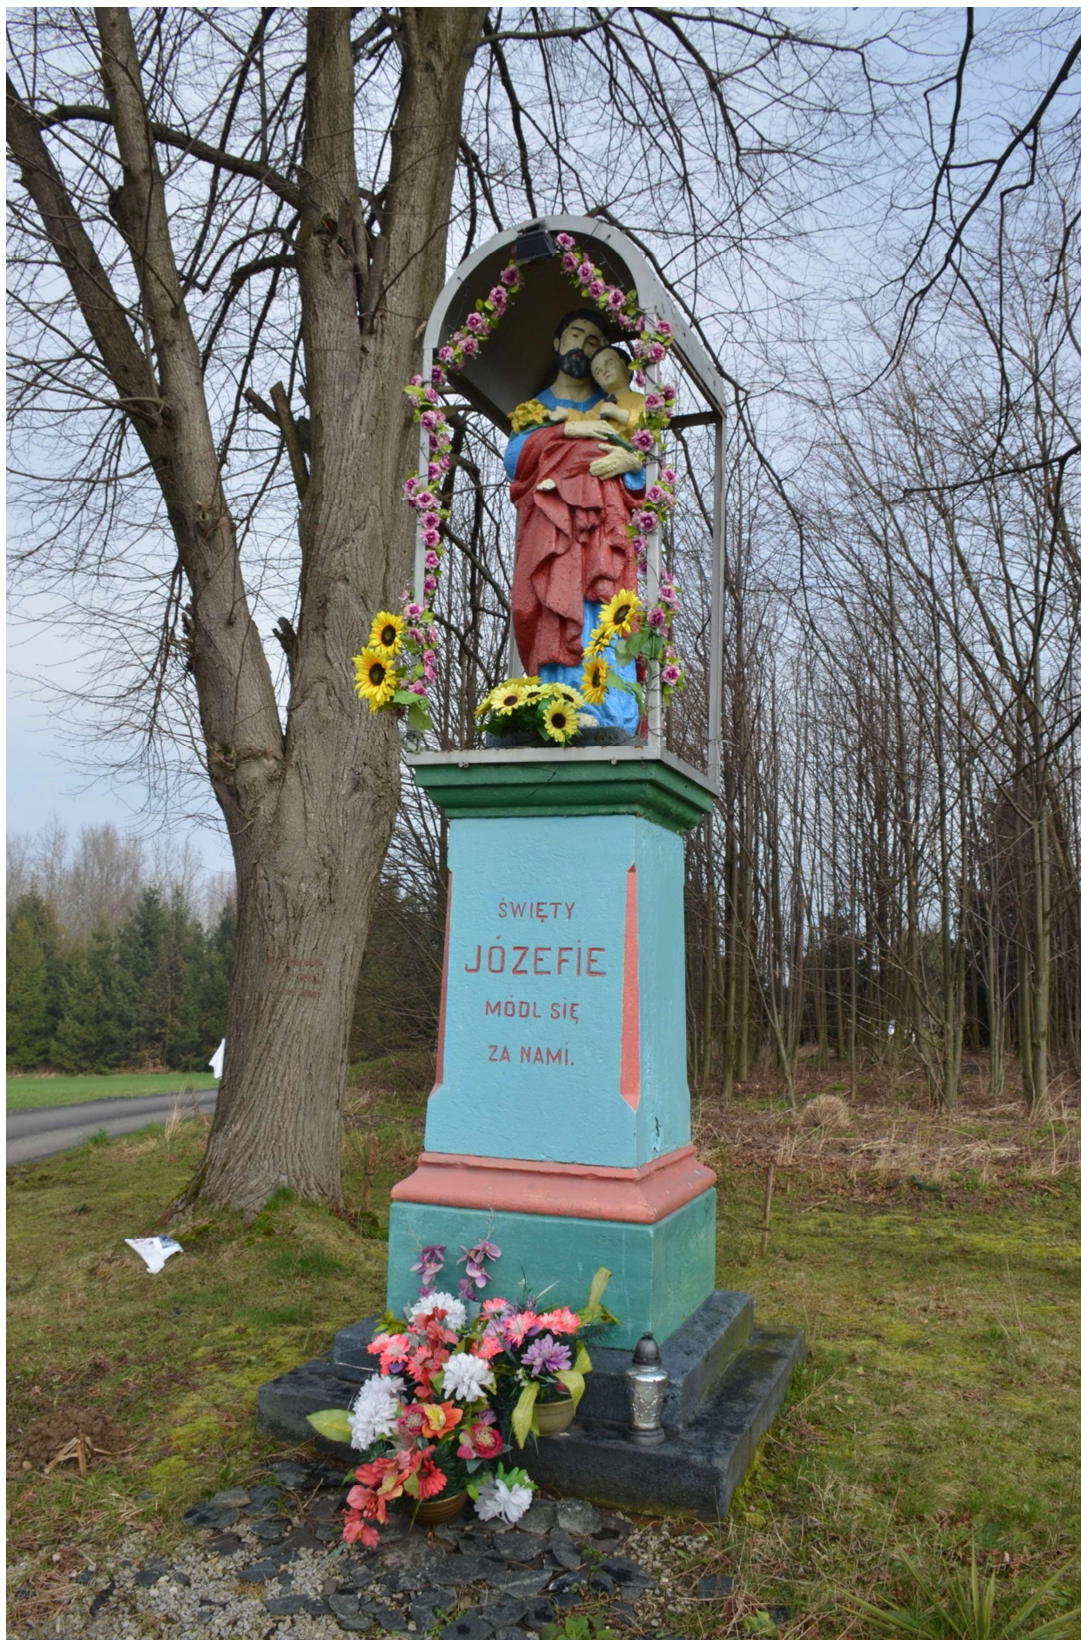
Ubytki kamienia (w zdecydowanej większości przesłonięte warstwą malarską) obecne niemal w każdej partii zabytku. Lokalnie występują skupiska mchów, glonów, mikroorganizmów (szczególnie dotyczy cokołowej części posadowienia kapliczki). Istnieje prawdopodobieństwo obecności drobnoustrojów heterotroficznych, działających niszcząco na składniki budujące kamień, na skutek wytwarzania m.in. kwasowych produktów ubocznych. Brak izolacji poziomej fundamentu kapliczki doprowadza do wzrostu zawilgocenia i zasolenia kamiennych elementów cokołu i w konsekwencji do postępu procesów niszczenia.

Fot. nr 1. Kamienna kapliczka Świętego Józefa z Dzieciątkiem w Kopytówce. Widoczne na fotografii: liczne przełamowania powierzchni kamienia, mchy, glony i mikroorganizmy pokrywające cokół kapliczki.

Bezpośrednie prace na zabytku należy poprzedzić wnikliwą analizą nawarstwień – ustalenie budowy stratygraficznej obiektu. Dokonanie rozpoznania w postaci sąd, odkrywek tudzież badań laboratoryjnych, umożliwi precyzyjne ustalenie pierwotnego kształtu estetycznego i technologicznego zabytku. Z uwagi na konieczność wykonania izolacji poziomej kapliczki dopuszcza się demontaż poszczególnych elementów monumentu oraz przeprowadzenie specjalistycznych zabiegów w warunkach pracownianych. Niezbędnym w pierwszej fazie prac będzie przeprowadzenie dezynfekcji i zatrucia mikroflory poprzez m.in. działanie dwu etapowe środkiem biobójczym.

1. Usunięcie stalowego zadaszania kapliczki.
2. Demontaż poszczególnych elementów kapliczki.
3. Wzmocnienie posadowienia kapliczki przy użyciu zbrojonego betonu.
4. Wykonanie izolacji poziomej fundamentu przy wykorzystaniu papy bitumicznej lub szlamów hydroizolacyjnych.
5. Identyfikacja nawarstwień powierzchniowych (rozpoznanie stratygraficzne).
6. Dezynfekcja/usunięcie zanieczyszczeń biologicznych z powierzchni kamienia fabrycznym preparatem stosowanym w konserwacji kamiennych obiektów zabytkowych np. Glonosan firmy Remmers.
7. Wstępna impregnacja wzmacniająca kamienia fabrycznym preparatem na bazie estrów kwasu krzemowego.

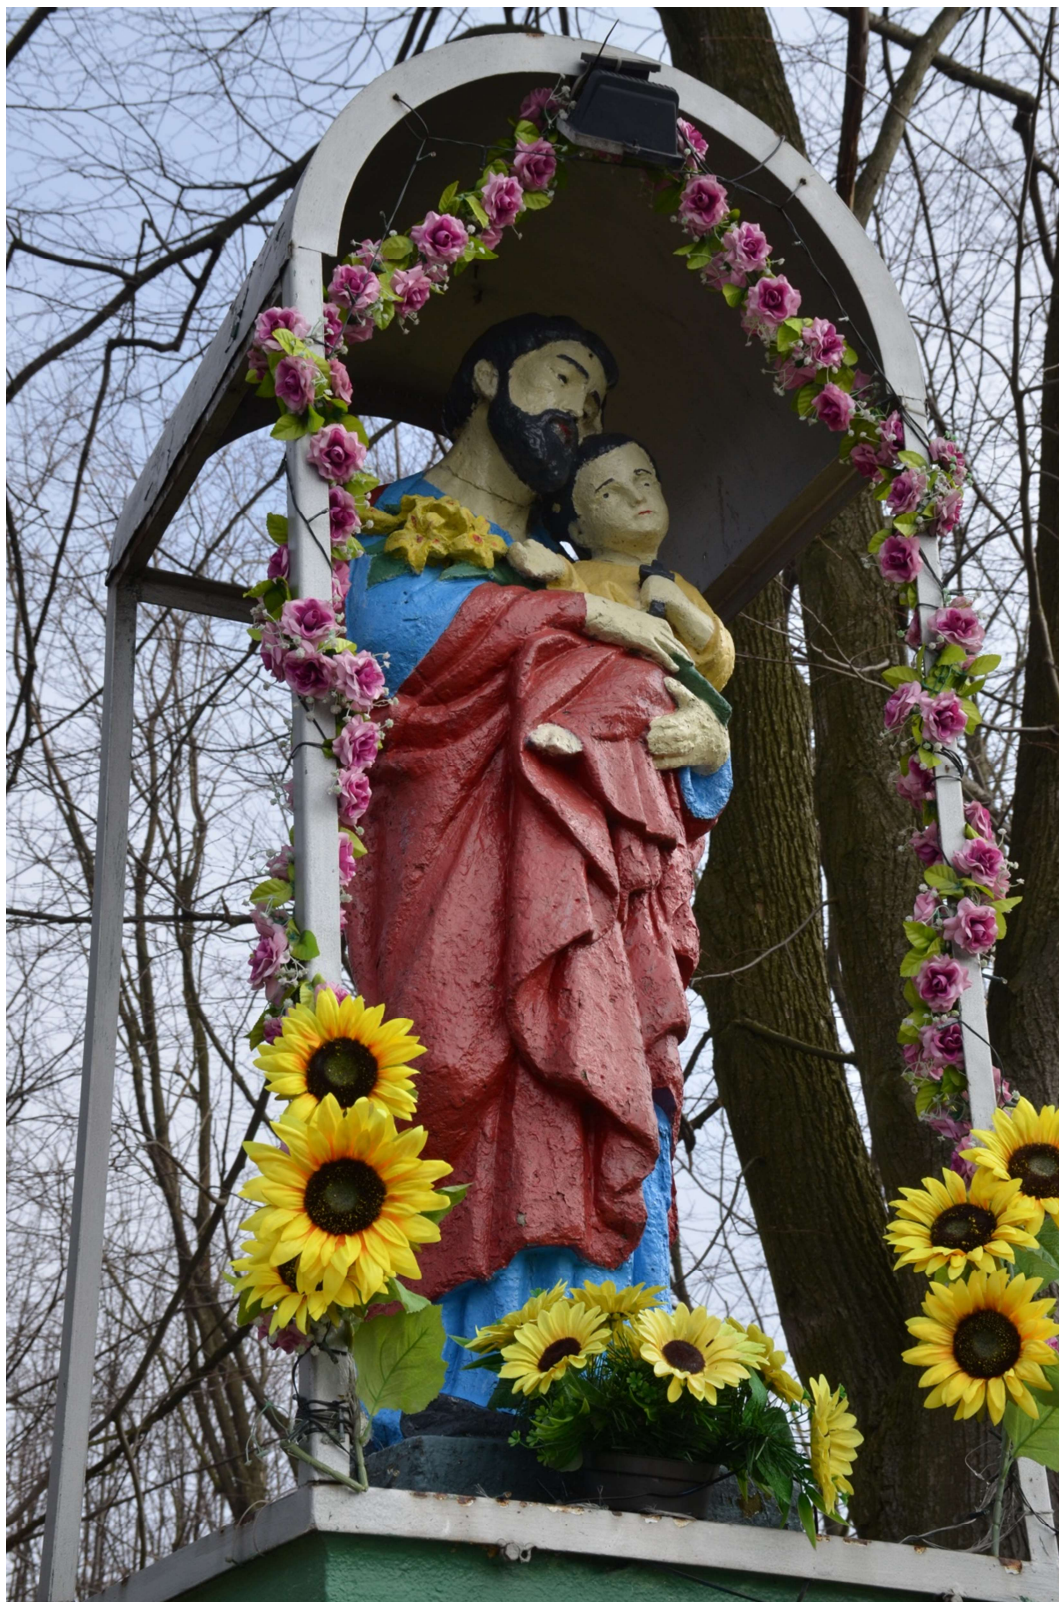
Kapliczka wymaga pilnych prac konserwatorskich o charakterze ratunkowym. Estetyka monumentu silnie przekształcona. Liczne przemalowania olejne oraz stalowe zadaszenie (zadaszenie wykonane z stalowych profilowań i blachy na przestrzeni ostatnich dekad) wyraźnie deformują pierwotny zamysł estetyczny wykonawcy. Nawarstwienia ponadto wyraźnie zaoblają

formę rzeźbiarską, przesłaniają kolorystykę/strukturę kamienia co więcej doprowadzają do dezintegracji strukturalnej materiału skalnego.

Fot. nr 2. Kamienna kapliczka Św. Józefa z Dzieciątkiem w Kopytówce. Widoczne na fotografii: obszerne przemalowania powierzchni kamienia, ubytki formy rzeźbiarskiej pod warstwą przemalowania, stalowe wtórne zadaszenie kapliczki.

W sposób szczególny zostanie potraktowana kwestia uzupełnień ubytków kamienia. Uzupełnione zostaną ubytki, które znacząco wpływają na czytelność formy, jak i techniczną trwałość poszczególnych partii kapliczki. W miejscu ubytków kamienia proponuje się, aby zastosować barwione kity cementowo wapienne przy zastosowaniu fabrycznej mieszanki sztucznego kamienia. Uzupełnienia wymagające wzmocnienia zostaną zbrojone przez zastosowanie tzw. pajęczków, klamer z drutu nierdzewnego lub włókien polipropylenowych (zbrojenie rozproszone). W obrębie niewielkich uzupełnień dodatkowo zostaną zastosowane środki poprawiające adhezję i elastyczność kitowań. Ewentualne uzupełnienie/rekonstrukcja dekoracji kolorystycznej/pozłotniczej zależna jest od wyników rozpoznania konserwatorskiego. Obecne zadaszanie, pozbawione cech historycznych, deformujące pierwotny koncept pomnika należy usunąć.

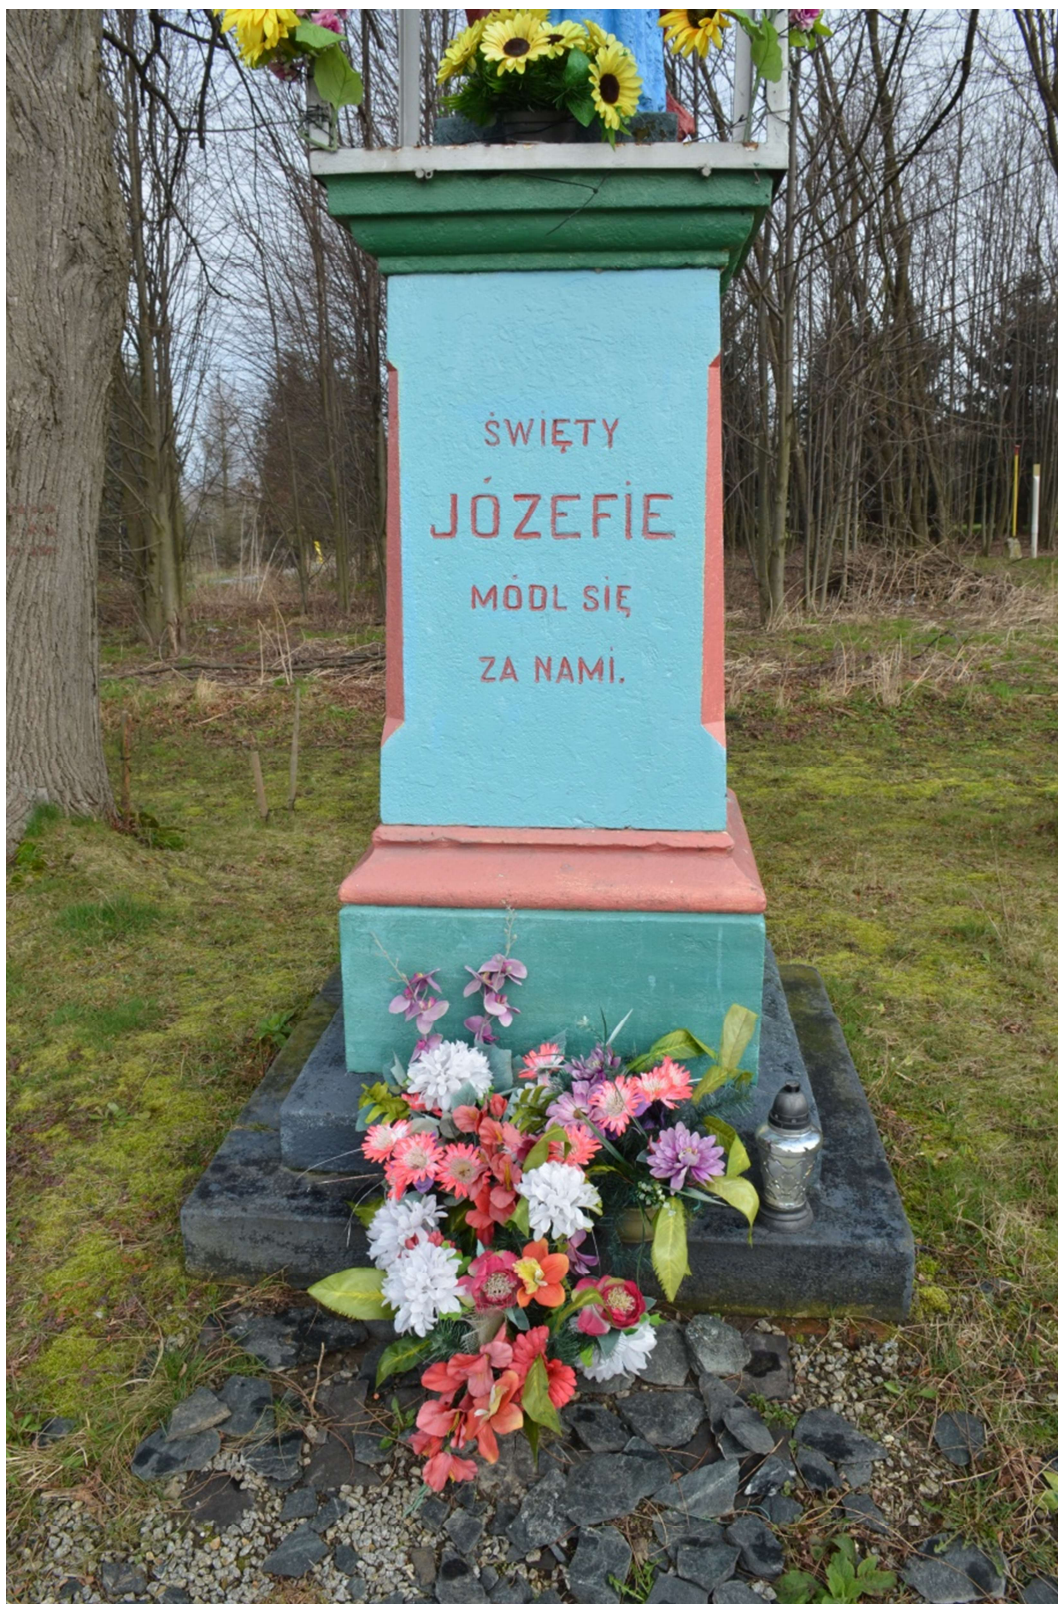
Fot. nr 3. Kamienna kapliczka Św. Józefa z Dzieciątkiem w Kopytówce. Widoczne na fotografii: obszerne przemalowania powierzchni kamienia, zabrudzenia i namarstwienia mikrobiologiczne na powierzchni cokółu.

8. Oczyszczenie powierzchni kamienia metodą/metodami praktykowanymi w konserwacji kamiennych obiektów zabytkowych (np. metoda termodynamiczna, hydrodynamiczna, strumieniowo ścierna, ablacji laserowej itp.).

9. Usunięcie późniejszych (nieoryginalnych) nawarstwień (przemalowania, uzupełnienia ubytków) metodą chemiczną oraz mechaniczną.
10. Odsolenie kamienia metodą swobodnej migracji do rozszerzonego środowiska.

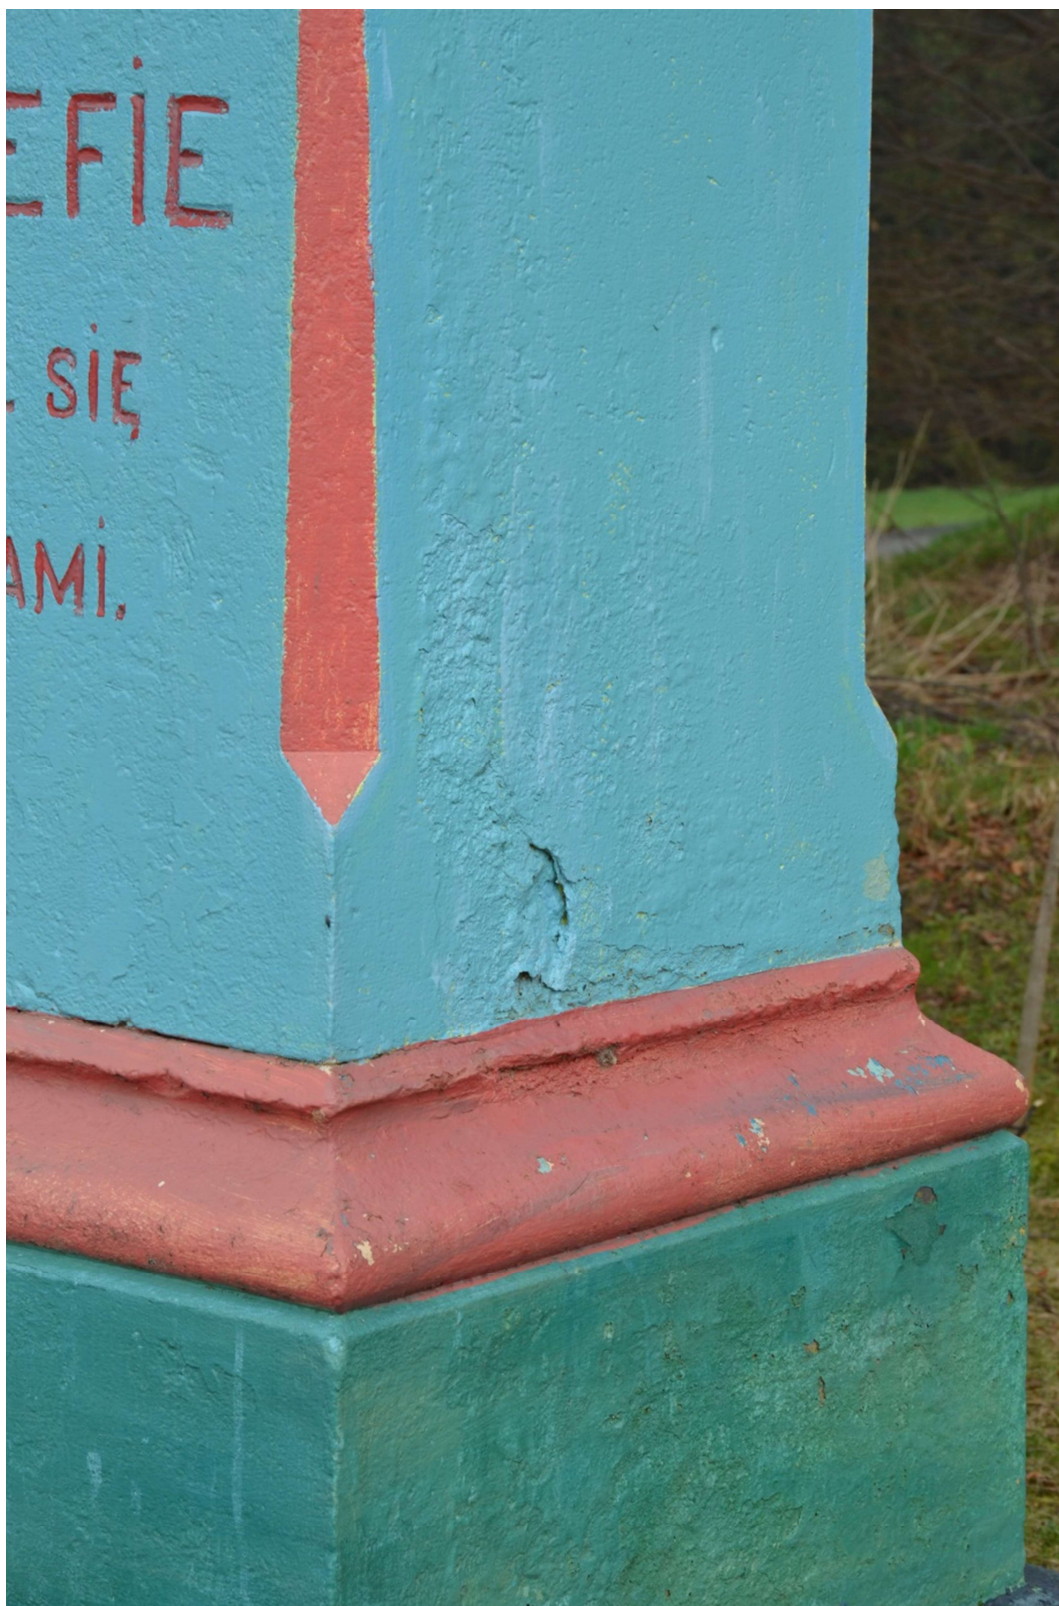
Fot. nr 4. Kamienna kapliczka Św. Józefa z Dzieciątkiem w Kopytówce. Widoczne na fotografii: obszerne przemalowania powierzchni kamienia, zabrudzenia i namarstwienia mikrobiologiczne na powierzchni cokółu.
