# **PROGRAM PRAC KONSERWATORSKICH**

## **KAPLICZKA CHRYSTUSA KRÓLA CIERNIEM KORONOWANEGO**

### **PRZY UL. MARKA RADWANITY W MARCYPORĘBIE**

**Kraków 2024**

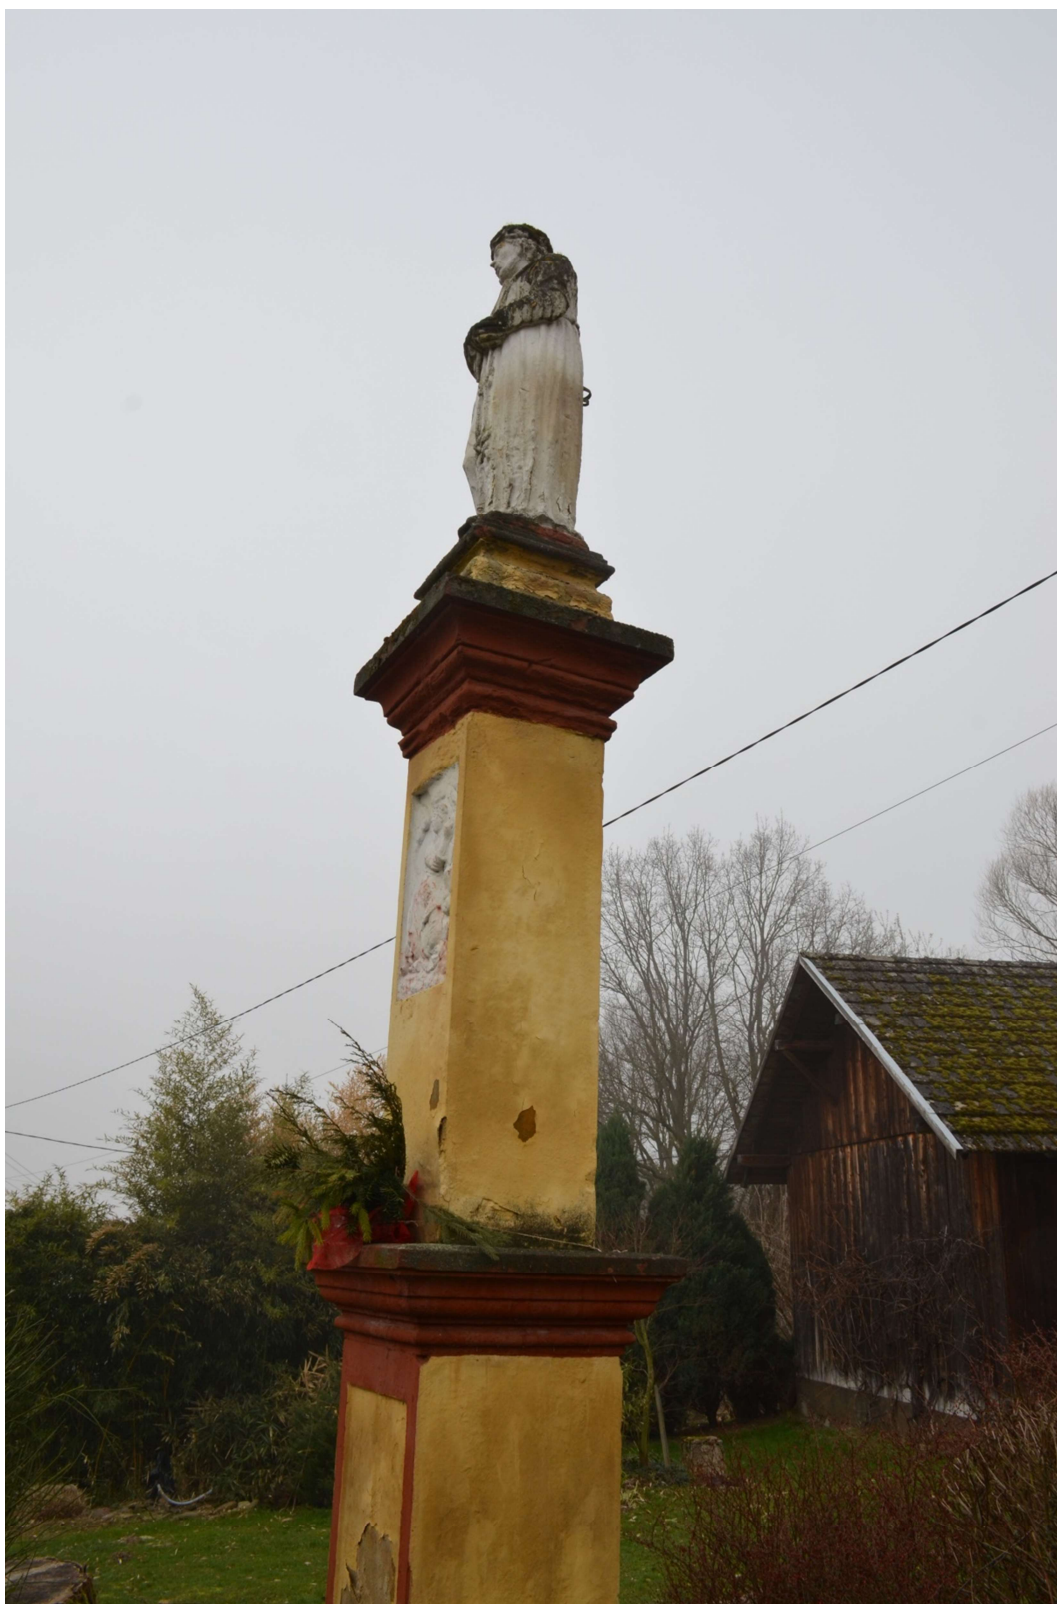
*Fot. nr 1. Kamienna kapliczka Chrystusa Króla Cierniem Koronowanego. Widoczne na fotografii: liczne nawarstwienia na powierzchni kamienia, przemalowania, ubytki i zbrudzenia kamienia.*

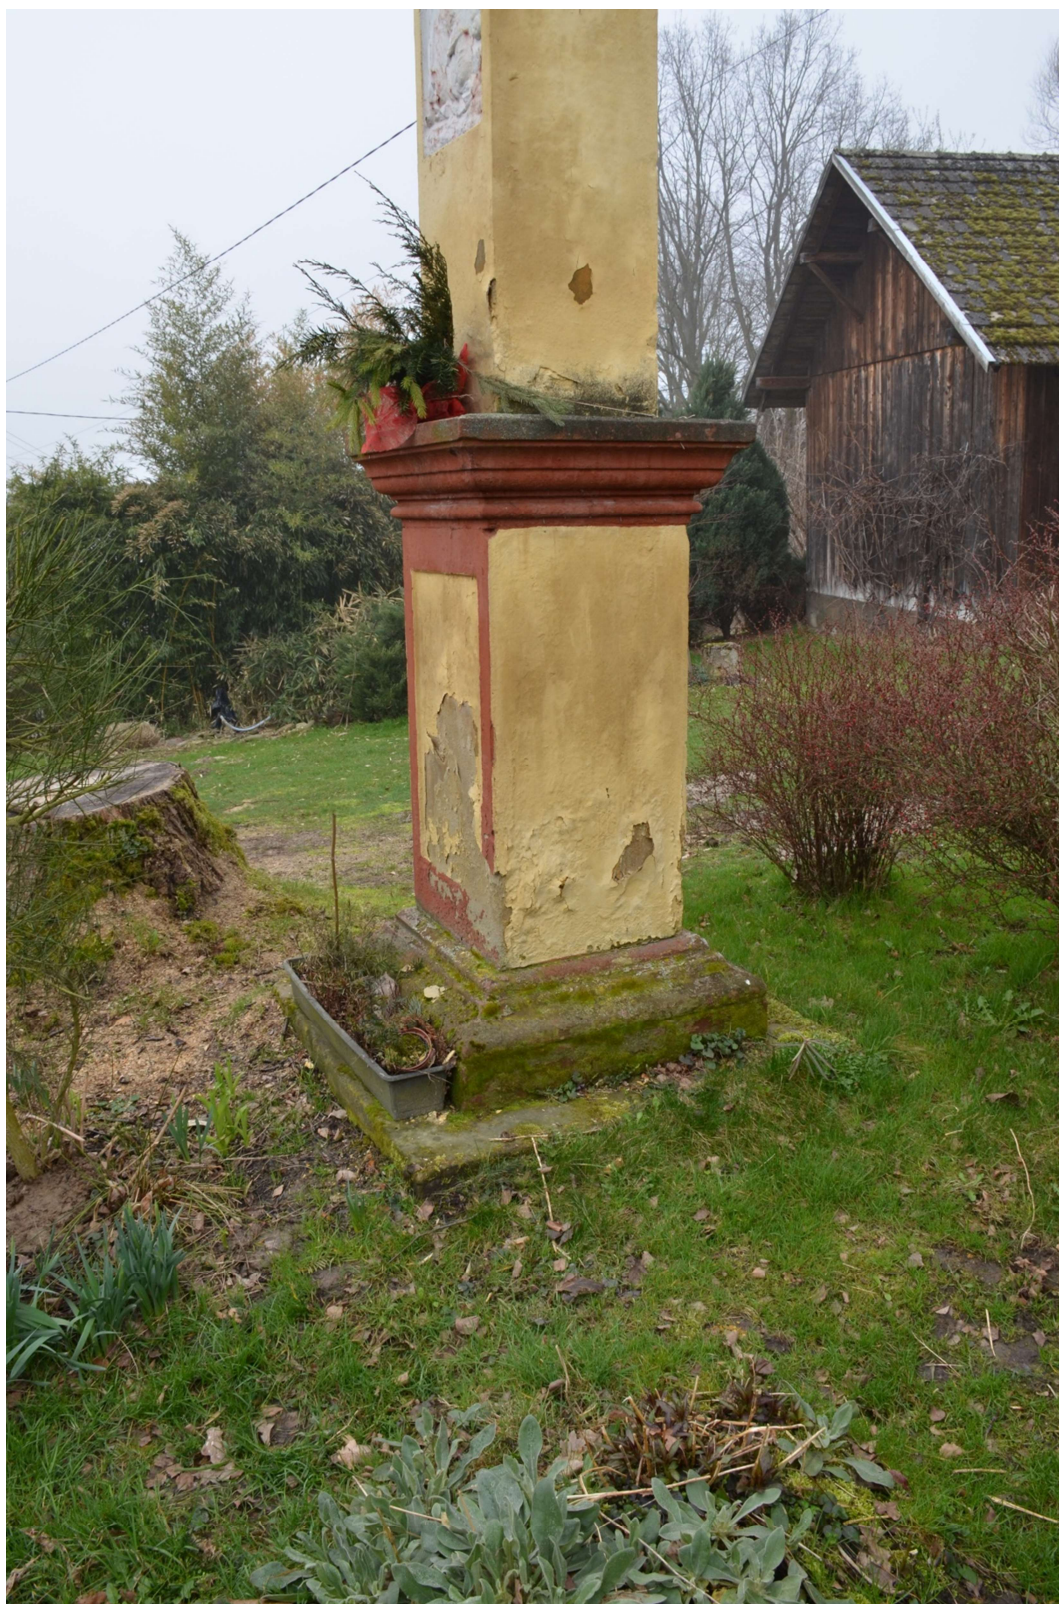
Cała powierzchnia zabytku silnie zabrudzona. Szczególnie w przyziemiu występują skupiska mchów, glonów, mikroorganizmów. Istnieje prawdopodobieństwo obecności drobnoustrojów heterotroficznych, działających niszcząco na składniki budujące kamień, na skutek wytwarzania m.in. kwasowych produktów ubocznych. Brak izolacji poziomej doprowadza do wzrostu zawilgocenia kamienia a w konsekwencji do postępu procesów niszczenia. Część elementów cokołu pogrążona otaczającym kapliczkę gruncie.

*Fot. nr 2. Kamienna kapliczka Chrystusa Króla Cierniem Koronowanego. Widoczne na fotografii: cokół kapliczki przestłonięty nawarstwieniami mikrobiologicznymi, nawarstwienia na powierzchni kamienia.*

4. Szczegółowa identyfikacja nawarstwień powierzchniowych.
5. Dezynfekcja/usunięcie zanieczyszczeń biologicznych powierzchni kamienia fabrycznym preparatem stosowanym w konserwacji kamiennych obiektów zabytkowych np. Glonosan firmy Remmers lub równoważny.

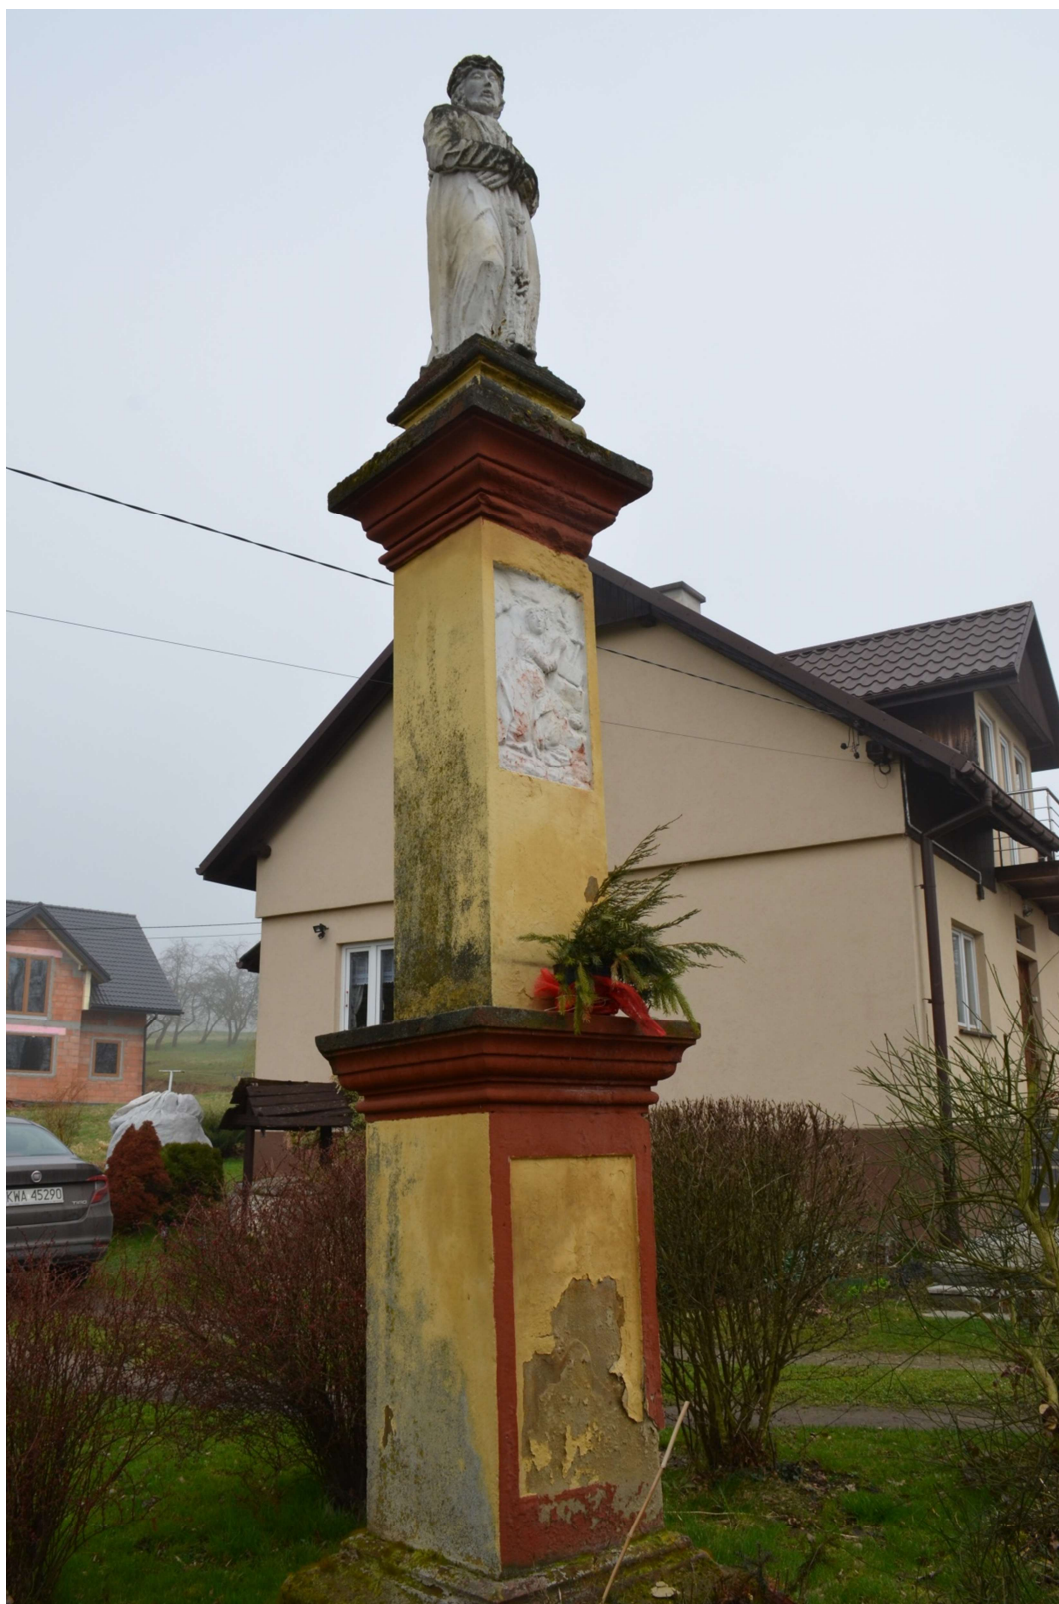
*Fot. nr 3. Kamienna kapliczka Chrystusa Króla Cierniem Koronowanego. Widoczne na fotografii: liczne nawarstwienia na powierzchni kamienia, przemalowania, ubytki i zbrudzenia kamienia.*
