# **PROGRAM PRAC KONSERWATORSKICH**

## **KAPLICZKA MATKI BOSKIEJ CUDOWNEJ KALWARYJSKIEJ PRZY ULICY WADOWICKIEJ W KOPYTÓWCE**

**OPRACOWAŁ**  
**dr Mariusz Wrona**  
**dplomowany konserwator dzieł sztuki**

**Kraków 2024**

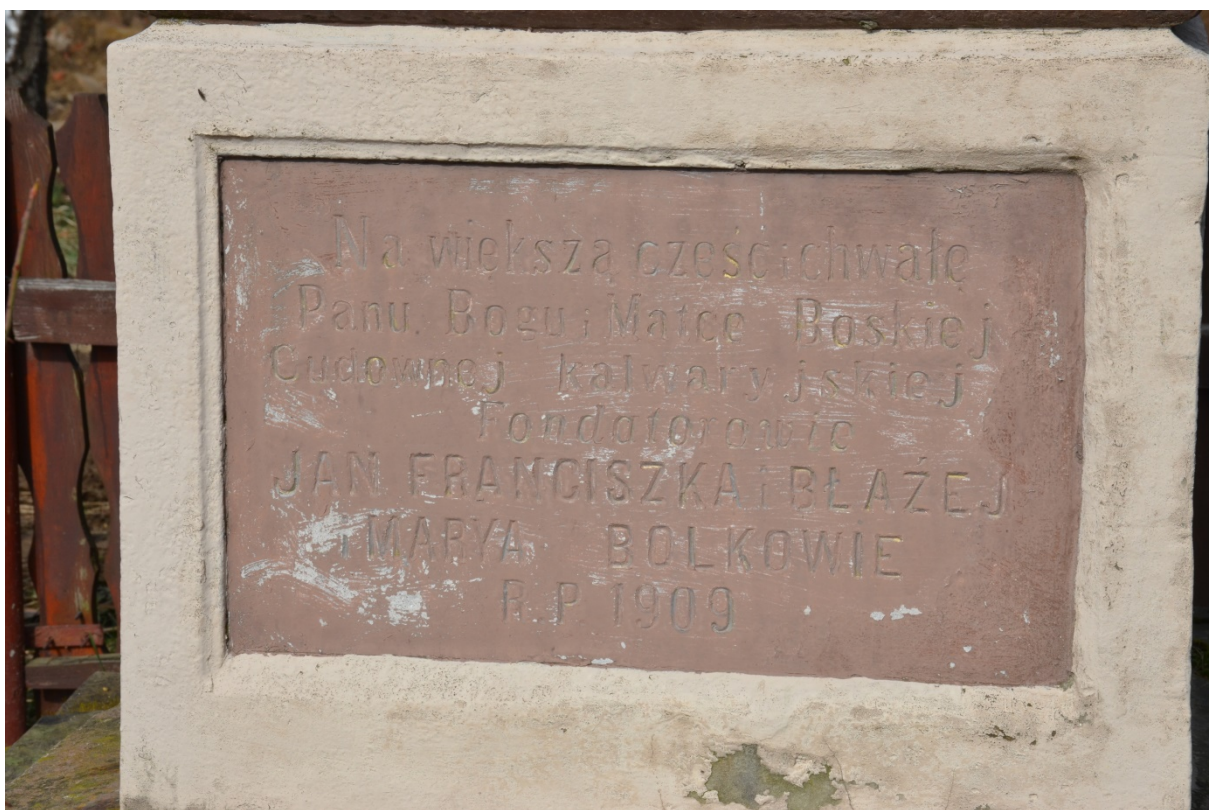
Uszkodzenia mechaniczne szczególnie widoczne w cokołowej części kapliczki. Bloki kamienne cokołu w wielu miejscach spękane/pęknięte w skutek destabilizacji ławy fundamentowej.

*Fot. nr 2, 3. Kamienna kapliczka Matki Boskiej Cudownej Kalwaryjskiej w Kopytówce. Widoczne na fotografii: pęknięcia posadowienia kapliczki w skutek destabilizacji fundamentu, po niżej przemalowania powierzchni tablicy epitafijnej.*

13. Klejenie pękniętych elementów.
14. Uzupełnienie ubytków formy rzeźbiarskiej fabryczną masą sztucznego kamienia oraz metodą taszlowania.
15. Rekonstrukcja/uzupełnienie dekoracji malarskiej/pozłotniczej (rekonstrukcja/uzupełnienie polichromii/pozłoty zależna jest od wyników rozpoznania konserwatorskiego).
